Eidsliveien 4, 1940 BJØRKELANGEN

**Stor enebolig med god beliggenhet
i rolig og populært område.
Dobbelgarasje og fine solforhold.**

Befaringsdato: 27.11.2024 Rapportdato: 29.11.2024 Oppdragsnr.: 13998-1384 Referansenummer: SF1266

Autorisert foretak: Fagersand AS Sertifisert Takstingeniør: Henning Fagersand Vår ref:

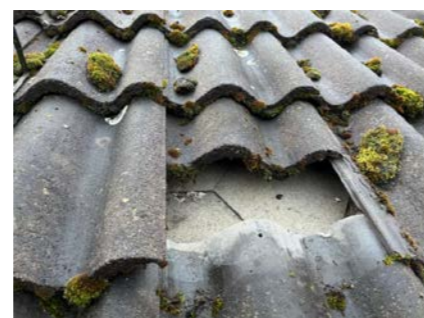
Takshingel undertak.

Ved skifte at takstein, anbefales det at undertak skiftes samtidig. Mose på tak bør fjernes da den kan forkorte brukstiden på tekkingen.

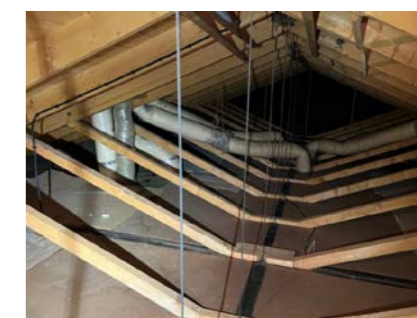
Det er ingen synlige svekkelser i konstruksjon, det bør likevel undersøkes om takkonstruksjon er konstruert for tung tekking.

Møneloft.

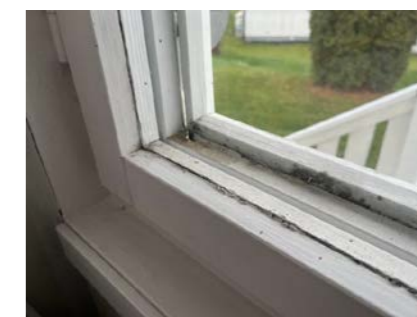
- Karmene i vinduer er slitte og det er sprekker i treverket.

Koblede vinduer i 1. etasje.

Det bør vurderes å skifte vinduer grunnet varmetap.

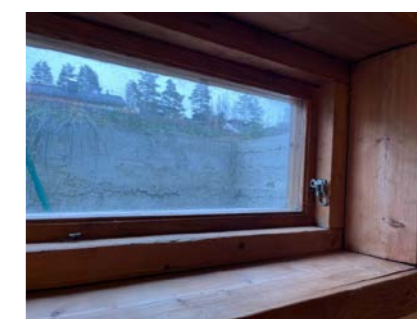
Koblede kjellervinduer.

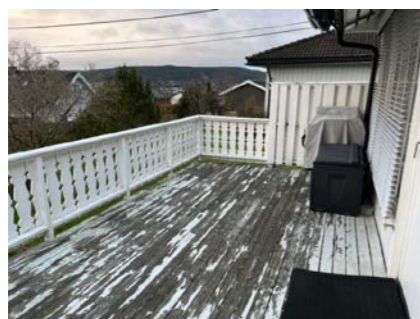
- Det er påvist fukt/råteskader i konstruksjonen.
- Rekkverket er for lavt i forhold til dagens krav til rekkverkshøyder.

Veranda og trapp har slitasje og råteskader, støpt søyle har skader.
Rekkverk er lavere enn dagens krav på 1 m.

Veranda med sterk slitasje.

- Det er ikke krav om utbedring av rekkverkshøyde opp til dagens forskriftskrav.
- Råteskadede konstruksjoner må skiftes ut.

Store deler av veranda må skiftes ut, søyle må utbedres eller skiftes.
Det bør vurderes å rive og bygge ny veranda, ses også i sammenheng med eventuelt graving til ny drenering.

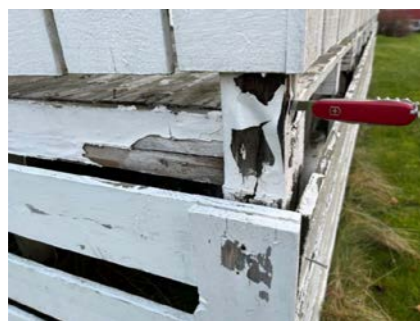
Råte i konstruksjon.

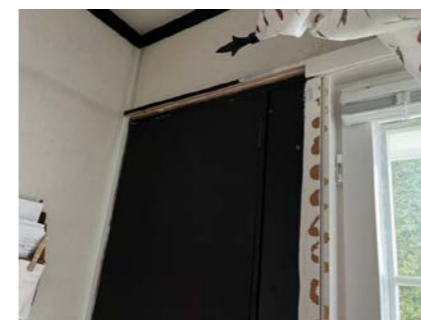
Vegg bakt tidligere høyskap bør utbedres.

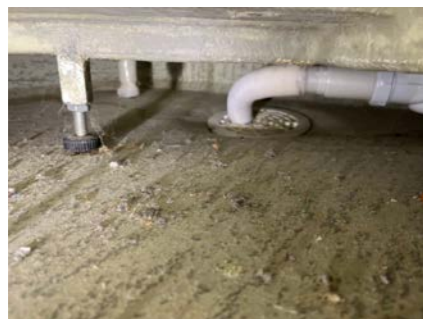
Sluk under kabinett.

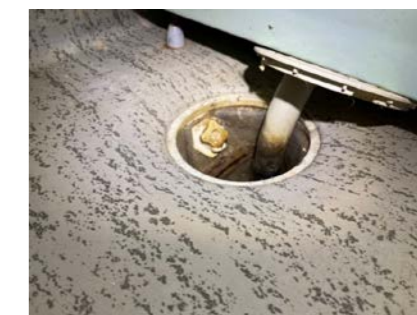
Sluk i fremkant av badekar.

Det anbefales ikke bruk av dusj/badekar før våtrommet er renoveret eller etablert kabinett.

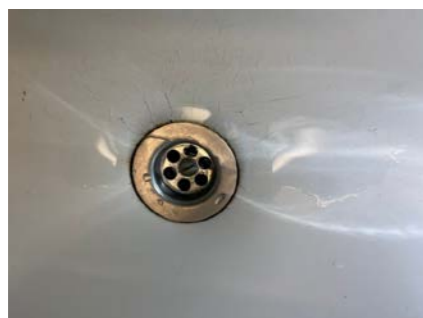
Krakelering i servant.

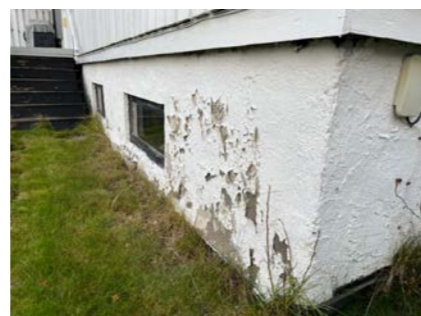
Grunnmur har løs puss/maling.

Grunnmur må utbedres.

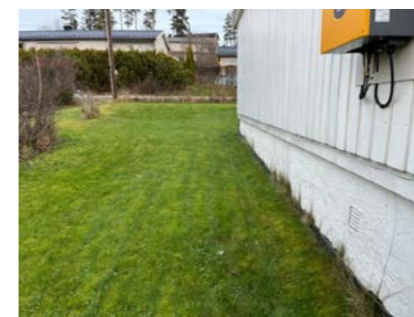
Terreng med fall mot bygning.

Terreng rundt byggverk må planeres med fall utover. Fallet må være minimum 1:50 i en avstand på minimum 3 meter fra vegglivet. (dvs. jevnt fall på 6 cm, 3 m fra vegglivet.) Iht. dagens krav.

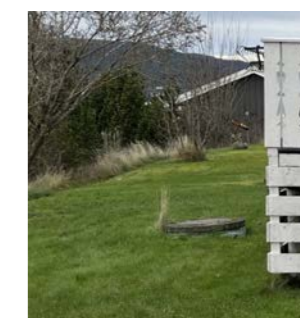
Det er kum utenfor veranda, som ikke er undersøkt.

Utvendig kum.

Normalt sett er det utvendig stoppekran og tilkobling vann og avløp, dette bør undersøkes nærmere.
