# Tilstandsrapport

Tomannsbolig H.C Dahls veg 4

Tomannsbolig H.C Dahls veg 2

H.C. Dahls veg 4, 2100 SKARNES

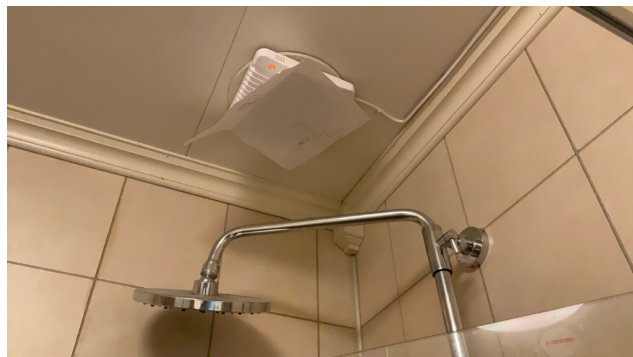
Ark henger på avtrekksventil. Bra avtrekk.

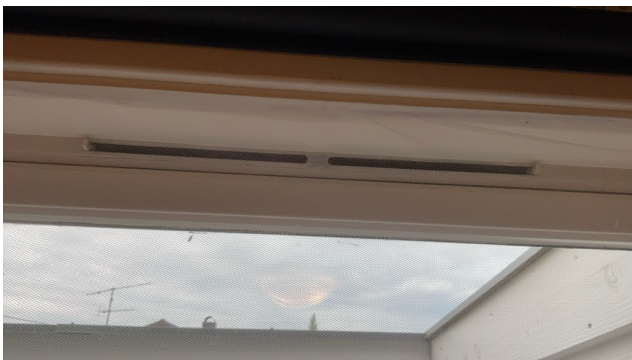
Ventiler i vindu.

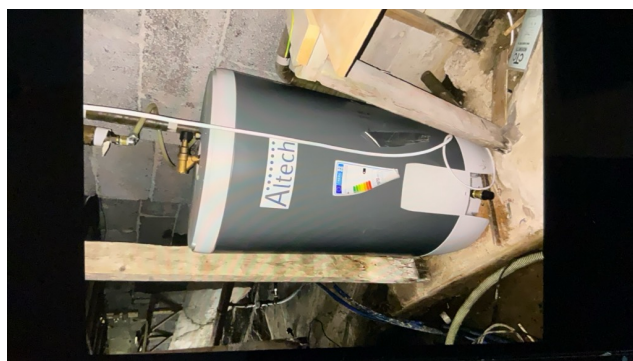
Varmtvannsbereider montert i krypkjeller.

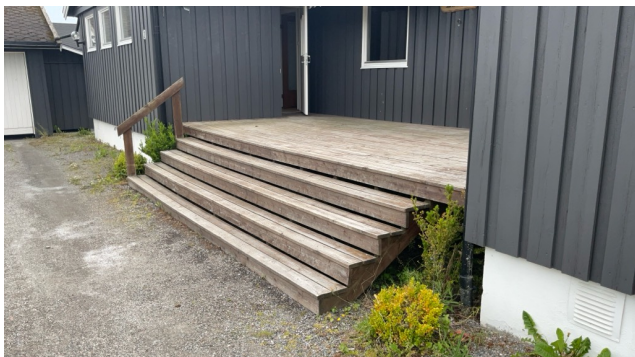
Trapp mangler rekkverk.

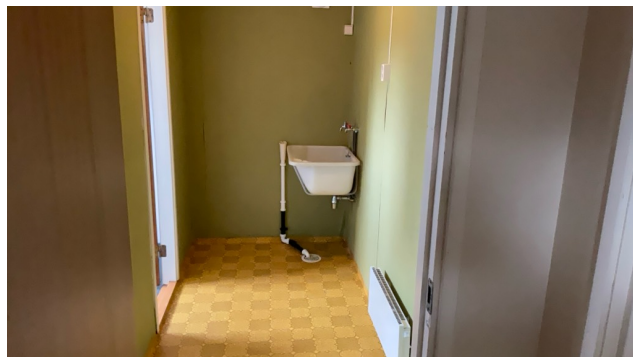
Vaskerom trolig fra byggeår.

- Våtrommet må totalrenoveres. Alle forhold med tettesjikt, våtsone, sluk m.m. må dokumenteres.

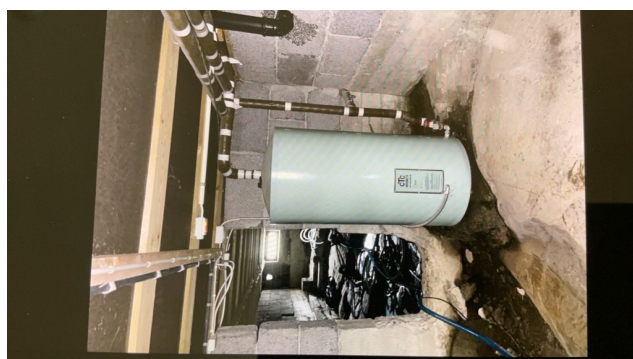
Bereder montert i krypkjeller.

- Det er ikke behov for utbedringstiltak siden tanken fungerer i dag, men ut ifra alder kan skader plutselig oppstå på eldre tanker.

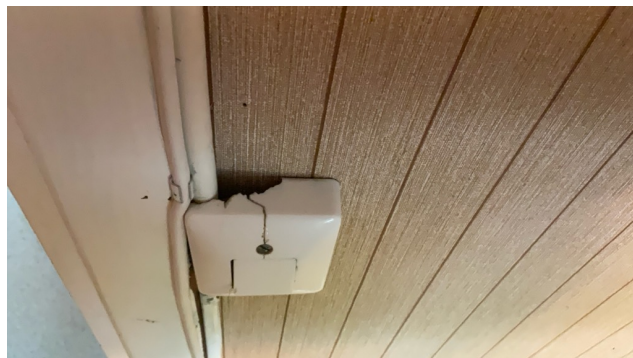
Lysbryter er defekt.
