H.C. Dahls veg 2 og 4, 2100 SKARNES

**Tomannsbolig med alt på en flate**

| Tilstandsrapport ..... | 39 |

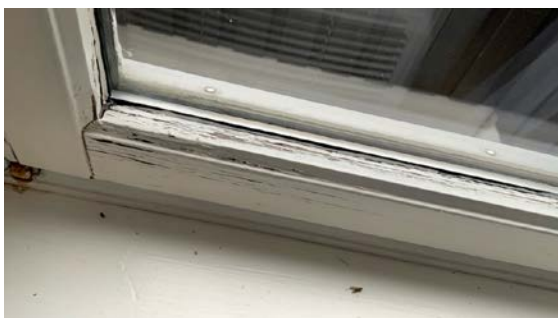
Vinduer fra byggeår er slitte.

- Det må påregnes noe vedlikehold og at enkelte vinduer må skiftes ut.

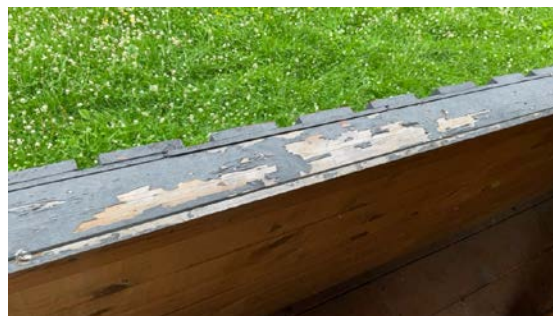
Eksempel på avflassing av maling.

Rekkverk bør skrapes og males.

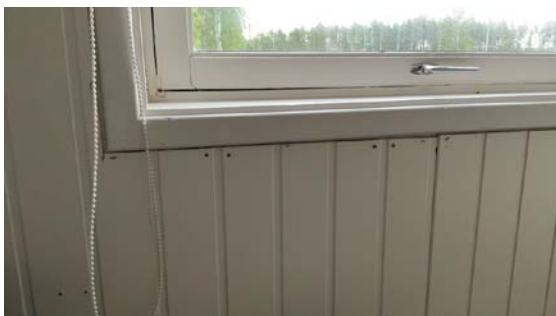
Ufagmessig utførelse på plater/listeverk

Det må påregnes noe utbedringer på overflater.

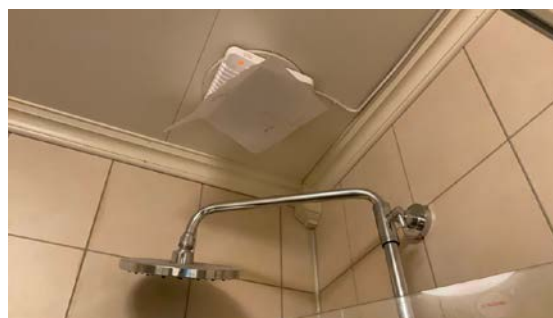
Ark henger på avtrekksventil. Bra avtrekk.

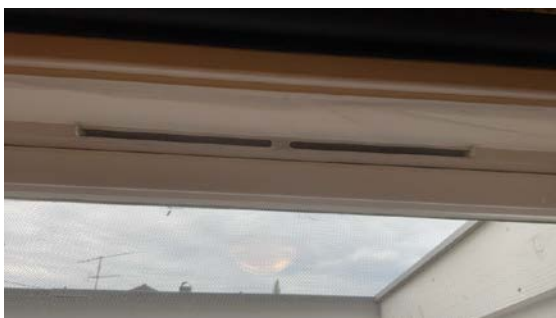
Ventiler i vindu.

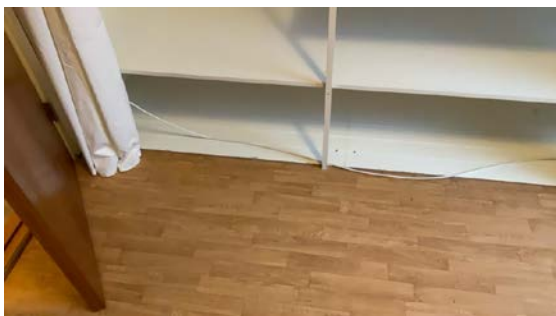
Kabel ikke festet.

Ja Det anbefales med en utvidet el-kontroll. Dette anbefales hvert 5 år. Takstingeniør har heller ingen bakgrunn for å vurdere det elektriske anlegget.

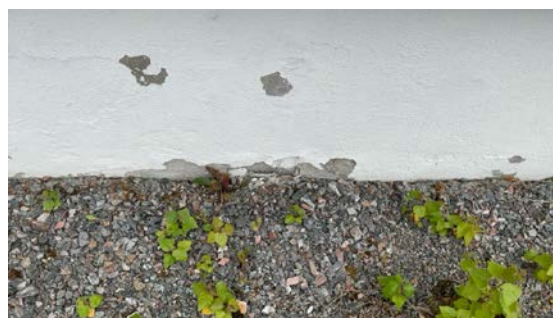
- Grunnmuren har sprekke-dannelser.
- Det er registrert løs puss på muroverflater.

Eksempel på at puss har løsnet.

- Det må foretas lokal utbedring.

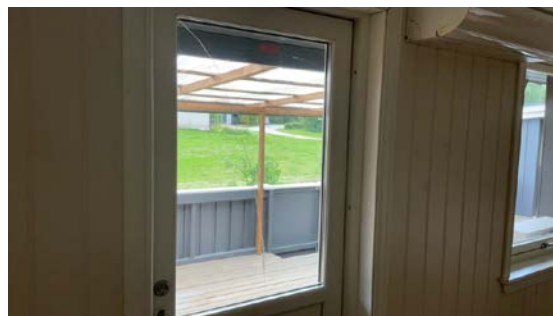
Terrassedør har sprukket glassrute og er utett mellom dørblad og karm. Hovedytterdør har noe småskader/småriper og utvridning omramming har blitt skadet grunnet bruk av dør uten ta ned dørvider først.

Sprukket glass i terrassedør.

Glass i terrassedør må fikses.

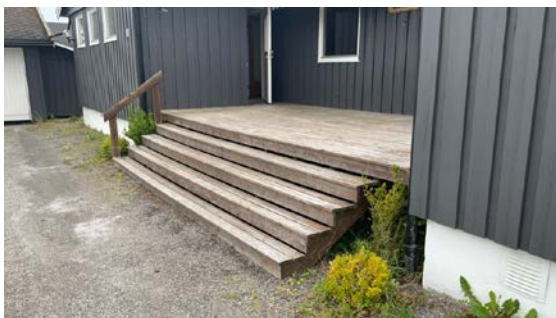
Trapp mangler rekkverk.

- Rekkverk må monteres for å lukke avviket.

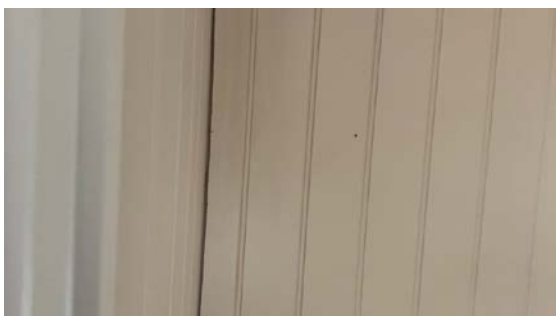
Kjøkkengulv har en del oppsprekking i skjøter. Veggplater har en del skruehull og skader. Ene hjørne i stue er ikke veggplate tilstrekkelig festet. Det er påvist noe ufagmessig utførelse på plateslåing.

Eksempel på ufagmessig utførelse av veggplater.

- Overflater må utbedres eller skiftes.

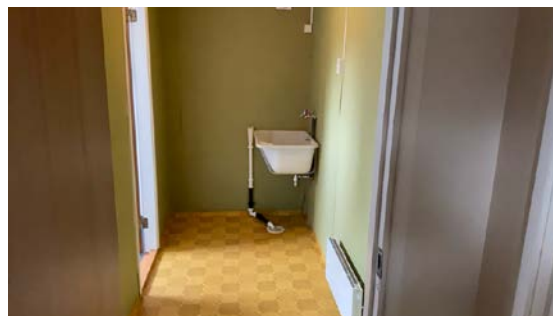
Vaskerom trolig fra byggeår.

- Våtrommet må totalrenoveres. Alle forhold med tettesjikt, våtsone, sluk m.m. må dokumenteres.

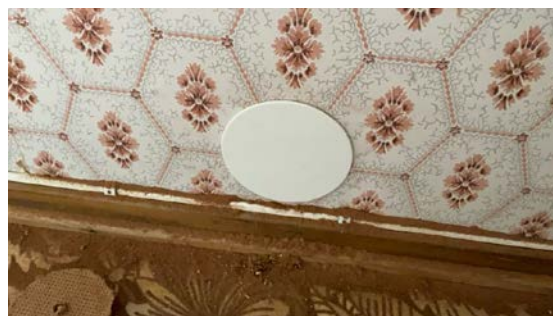
Hull forsvarlig plombert.

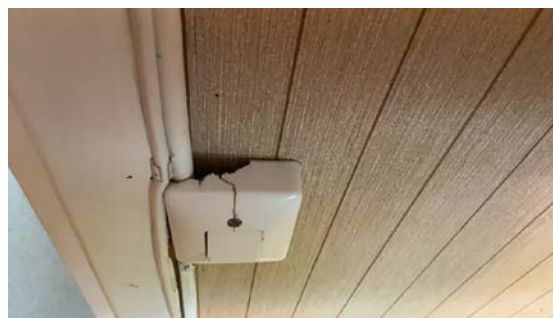
Lysbryter er defekt.
