Brannklokkeveien 14A, 8622 MO | RANA

**Pen 3-roms selveierleilighet i  
øverste etasje med fin utsikt og  
gangavstand til sentrum.**

# Tilstandsrapport

Befaringsdato: 18.06.2025

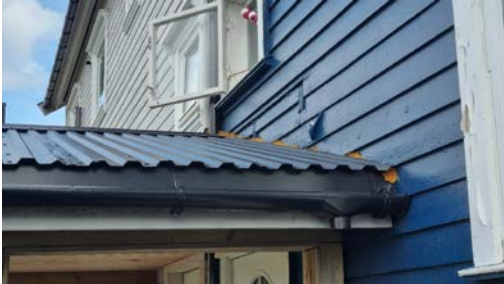
Det mangler nedløp og tak-vegg beslag.

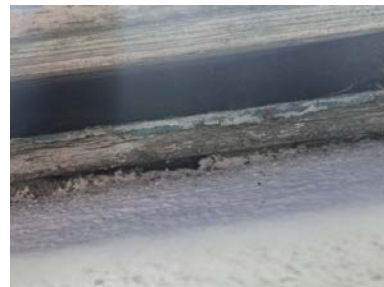
Det er registrert 2-lag med bordkledning

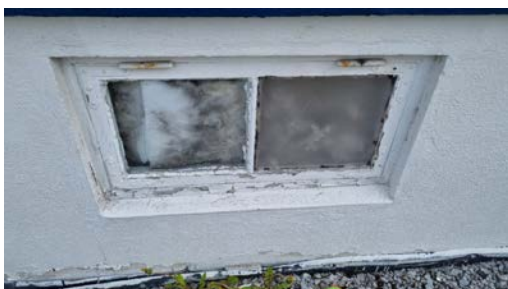
Vinduer fra byggeår i kjelleretasjen.

Utskifting av eldre vinduer i leiligheten kan vurderes på sikt.  
Utskifting av vinduer på boder i kjelleretasjen bør påregnes.

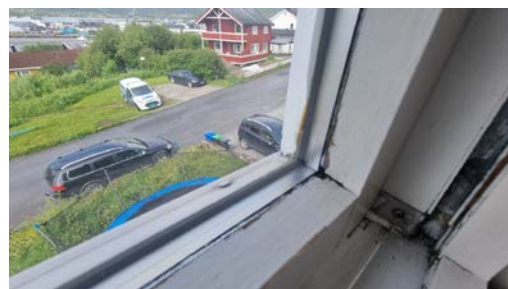
Vindu har værslitasje.

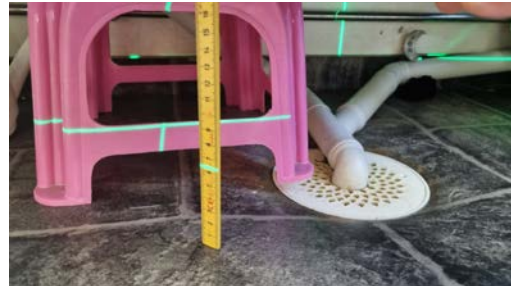
Gulvet har fall mot sluk.
