# Tilstandsrapport

Fritidsbolig

Ellingsvikveien 20, 3788 STABBESTAD

Befaringsdato: 03.10.2025

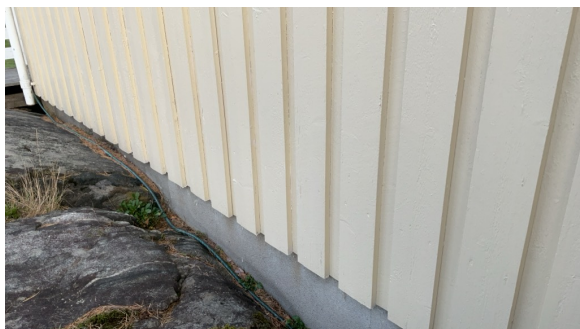
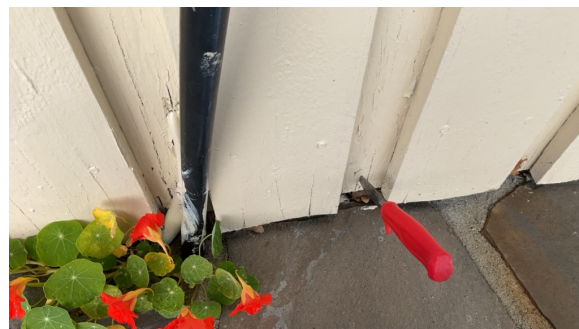
- Det er ingen eller liten lufting i nedre kant av kledning mot grunnmur.
- Det er påvist spredte råteskader i bordkledningen.

Balkong/terrassebord er stedvis plassert nær eller inntil kledningen. Dette kan gi økt fare for fuktinntregning i kledningen og veggen. Stedvis er kledningen oppsprukket.

- Uten tilstrekkelig lufting bak bordkledningen kan fuktighet som trenger inn bak bordene eller gjennom veggen innenfra ikke tørke opp. Dette skaper ideelle forhold for råtesopp og muggvekst.
- Andre tiltak:

Kledningen har behov for vedlikehold og enkelte bord bør skiftes. Det bør lages større mellomrom mellom kledning og terrassedekker.

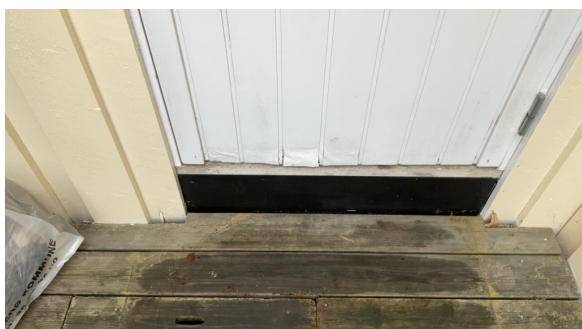
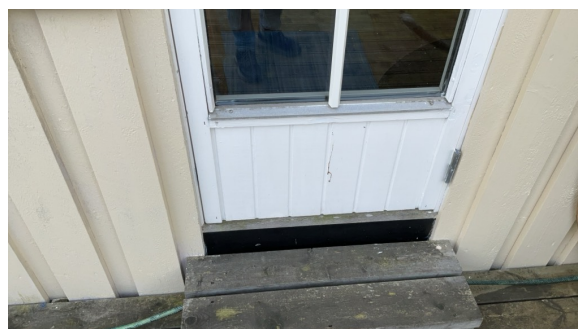
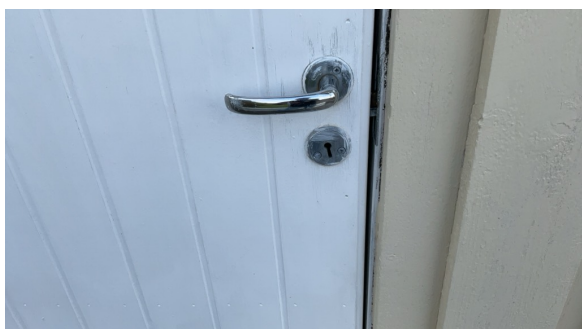
På eldre dører er det redusert/dårlig tetting mellom dørblad og karm. Dører med alders- og værslitasje. Det er fuktsvellet dørblad på den ene døren.

Det bør utføres vedlikehold og eventuelt utskiftning av dører med redusert tetting og fuktsvellet dørblad for å hindre varmetap, trekk og økt risiko for fuktskader i tilstøtende konstruksjoner.

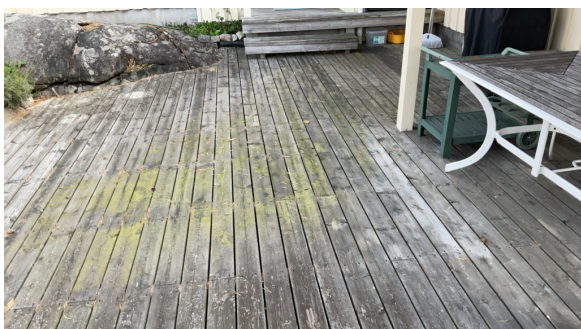
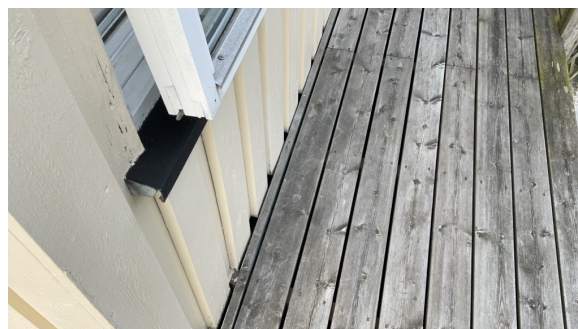
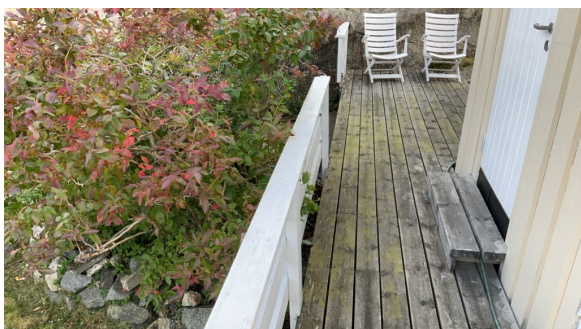
- Det er ikke krav om utbedring av rekkverkshøyde opp til dagens forskriftskrav.

Skjevheter og slitasje krever ingen umiddelbare tiltak. Dekke og rekkverk bør overflatebehandles.

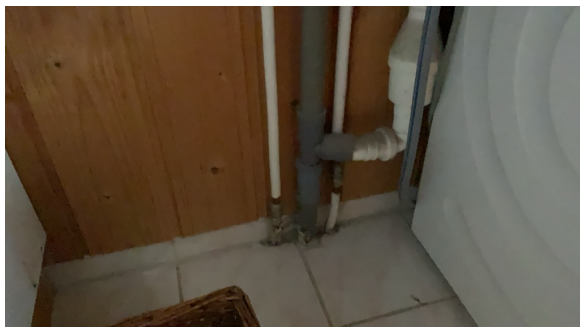
- Det er ikke behov for utbedringstiltak siden anlegget fungerer i dag, men ut ifra alder kan skader plutselig oppstå på eldre anlegg.

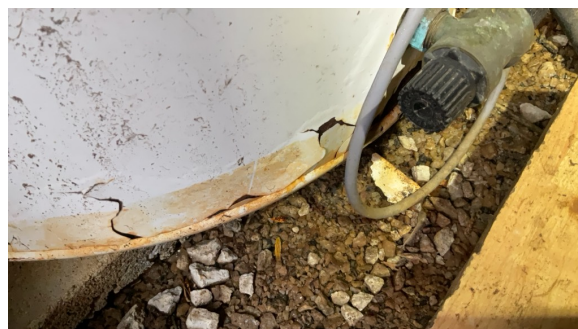
Rust kan føre til lekkasje og vannskader, og eldre tanker har økt risiko for plutselig svikt.

Det bør vurderes utskifting av varmtvannstanken grunnet alder og rustdannelser på ytterkappen.
