# Tilstandsrapport

Enebolig

Kristin Lavransdatters veg 34 , 2316 HAMAR

Befaringsdato: 16.02.2026

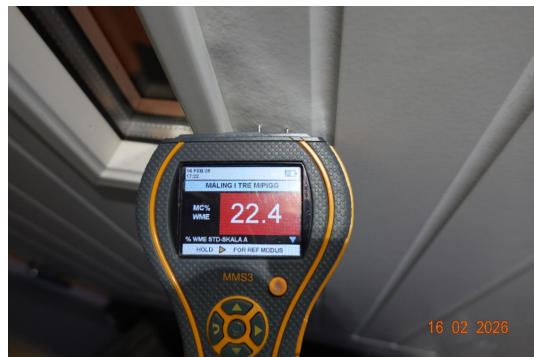
Det er påvist fuktsvelling i ytterdør (utvendig). Ved bruk av fuktmåler ble det registrert forhøyede verdier.

Det bør iverksettes tiltak for å utbedre fuktsvellingen i ytterdøren, for eksempel ved å utføre lokal utbedring i fuktskadet område.  
Konsekvensen av å ikke utbedre dette kan være ytterligere skade på døren, redusert levetid og økt risiko for fuktskader i tilstøtende konstruksjoner.

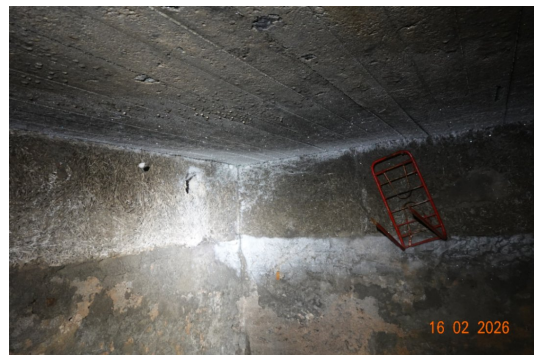
Eternitt er asbestholdig, sanering er regulert i egen forskrift.

Eier opplyser: Alt av materiell i krypkjeller blir fjernet før salg.

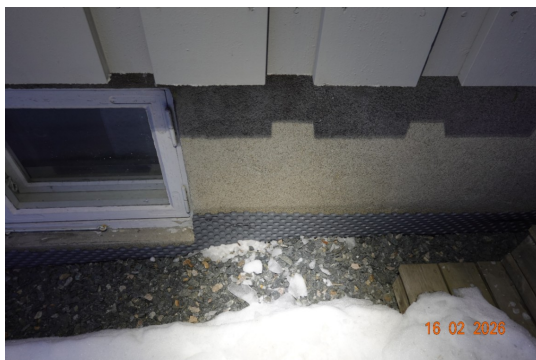
Manglende topplist kan føre til at vann trenger inn bak grunnmursplasten, noe som øker risikoen for fuktskader på grunnmuren.

Det bør monteres topplist for å feste grunnmursplasten.
