Kristin Lavransdatters veg 34, 2316 HAMAR

**STORHAMAR**

| Tilstandsrapport ..... | 45 |

Befaringsdato: 16.02.2026

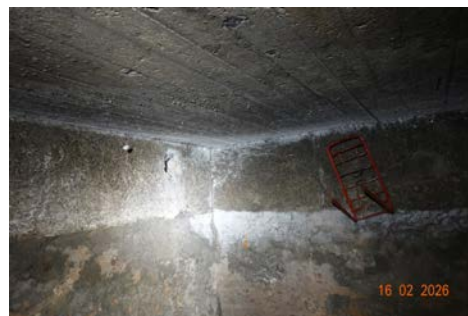
Eternitt er asbestholdig, sanering er regulert i egen forskrift.

Eier opplyser: Alt av materiell i krypkjeller blir fjernet før salg.

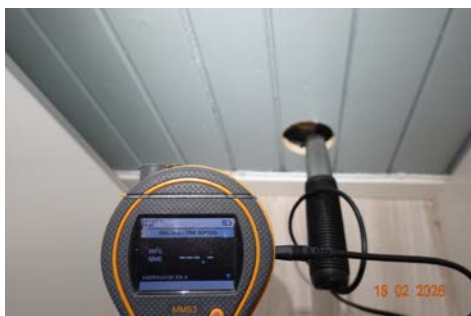
Hulltaking er foretatt nederst på delevegg mot våtsonen. Ved bruk av fuktmåler ble det ikke registrert unormale verdier.

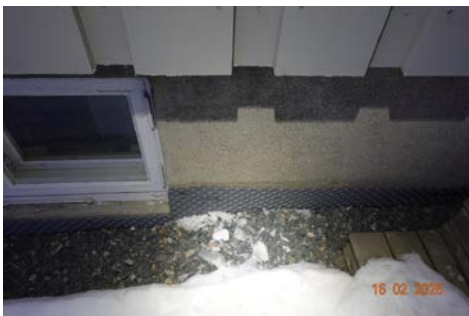
Manglende topplist kan føre til at vann trenger inn bak grunnmursplasten, noe som øker risikoen for fuktskader på grunnmuren.

Det bør monteres topplist for å feste grunnmursplasten.
