# Særdeles påkostet villa på ett plan - på fantastisk utsiktstomt på Kringsjå Terrasse

Befaringsdato: 23.04.2025

Rapportdato: 16.05.2025

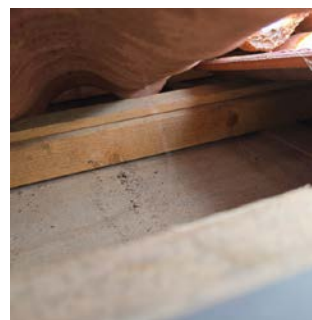
Det vil kunne gi korter levetid på undertak nærmer undersøkelser anbefales.

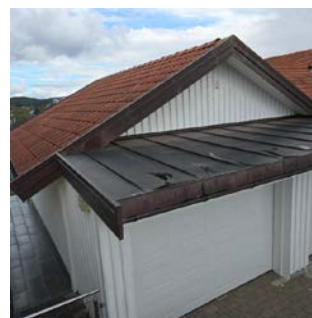
### TG 2 Nedløp og beslag

Renner, nedløp og beslag i kobber. Stigtrinn og snøfanger i stål. Kun befart fra bakkenivå. Ikke funksjonstestet.

- Det er ikke krav om utbedring av snøfangere opp til dagens krav.

Det anbefales montering av snøfanger foran garasje og terrasse langs garasje.

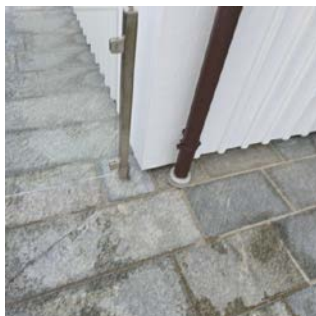
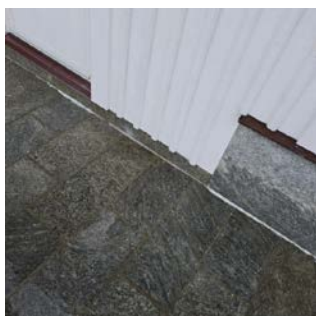
### TG 2 Veggkonstruksjon

Veggene har bindingsverkskonstruksjon fra byggeår. Fasade/kledning har stående bordkledning. Tilbygget er kledd med beslått med kobber.

- Lokal utbedring bør foretas for å øke avstanden mellom terreng og bordkledning.

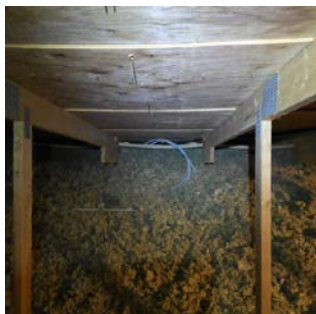
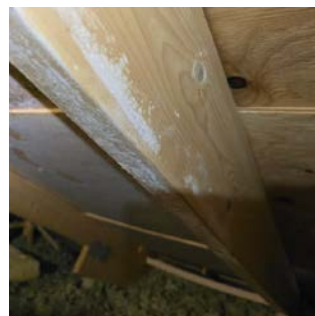
## TG 2 Takkonstruksjon/Loft

Det er noe nedbøyning i garasje tak

- Lufting/ventilering bør forbedres.
- Det bør gjøres nærmere undersøkelser rundt garasjetak.

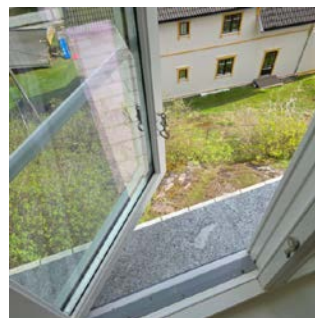
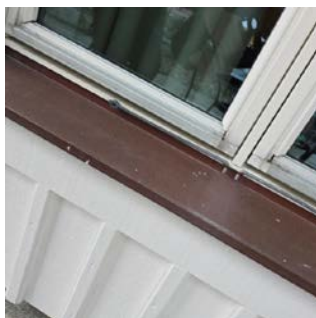
## TG 2 Vinduer

- Det er avvik:
- det ene vinduet i spisestuen mangler barnesikring.  
Noe flass og sprekker i omramning rundt vinduer.

- Tiltak:
- Barnesikring bør monteres/utbedres.  
Maling av vindusomramning.

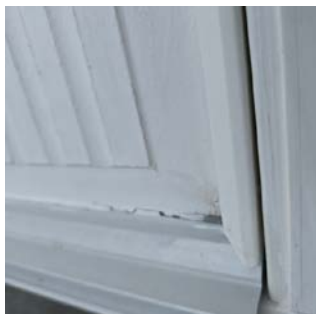
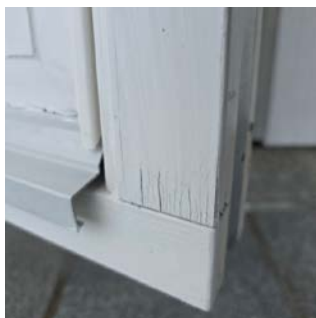
## 1 TG 2 Dører

- Karmene i dører er værslitte utvendig og det er sprekker i trevirket.

- Det må foretas lokal utbedring.

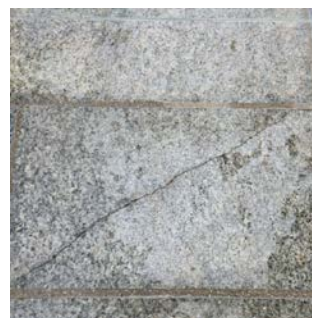
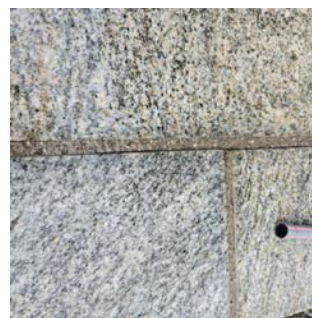
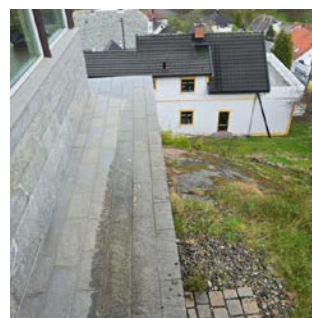
## 1 TG 2 Balkonger, terrasser og rom under balkonger

Noen sprekker i fuger og fliser, trolig tørke sprekker fra byggeår. Adkomst til vedlikeholdsplattform bør sperres, slik at man ikke kommer til der uten tiltak.

- Det må foretas lokal utbedring.

Vedlikeholdsplattformen bør sikres mot fall.

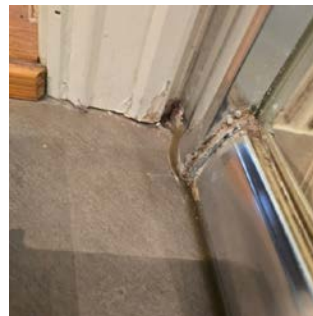
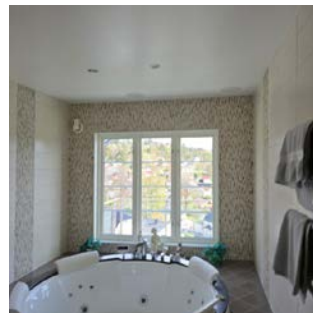
Det er noe flass i dørlister, ned mot gulv.

Treverket i dørlistene bør kuttes, slik at de ikke går helt ned til gulvet.

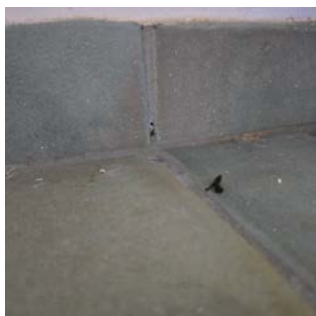
- Det er påvist avvik i fallforhold til sluk i forhold til krav i forskrift på byggetidspunktet.

Det er noen sprekkdannelser i silikonfuger.

Det anbefales utbedring av silikonfuger.

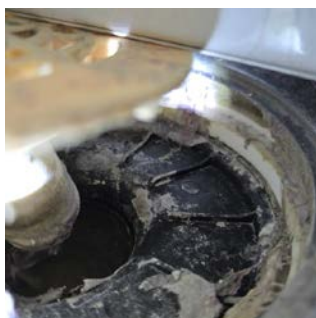
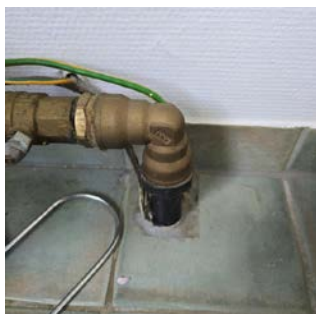
### TG 2 Sluk, membran og tettesjikt

- Overvåk tilstanden jevnlig. For å få tilstandsgrad 0 eller 1 må tettesjiktet skiftes ut, men tidspunktet for når dette er nødvendig er vanskelig å si noe om.

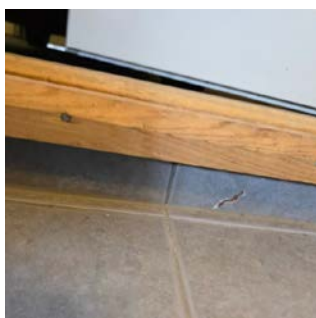
Det er en mindre skade på en flis ved dør.

Det er ikke behov for utbedringer.

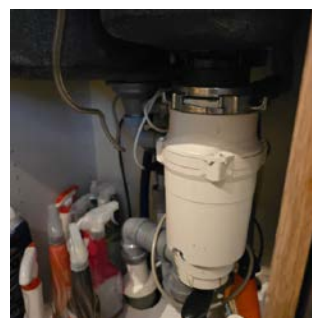
- Det er avvik:

Matavfallskvernen bør fjernes.

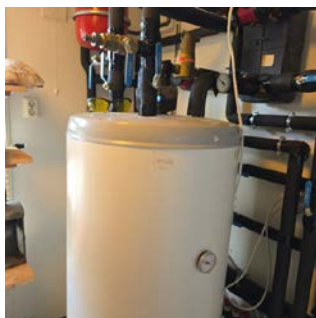
#### Vurdering av avvik:

- Det bør etableres tilfredsstillende el-tilkobling etter gjeldende forskrift.

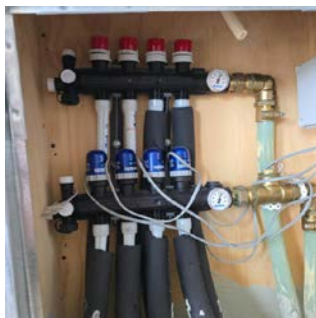
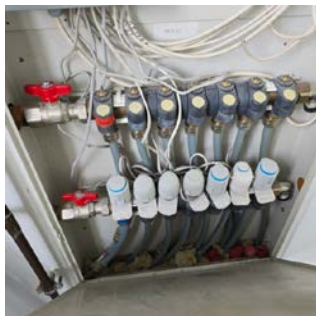
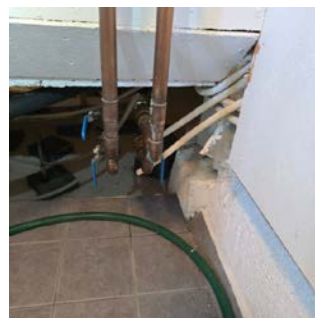
## 1 TG 2 Vannbåren varme

Det mangler merking av rør i fordelerskap.  
Det er noe rust på kraner til borehull.

Alle rør i fordelerskapet bør merkes.

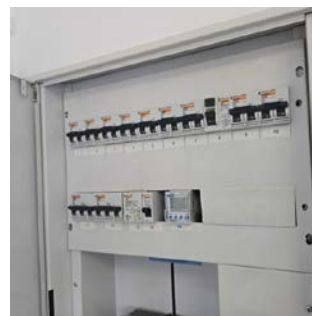
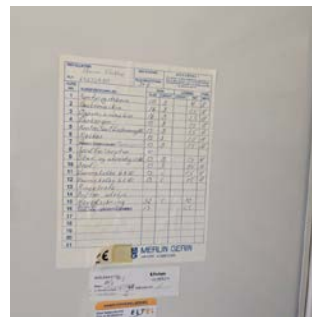
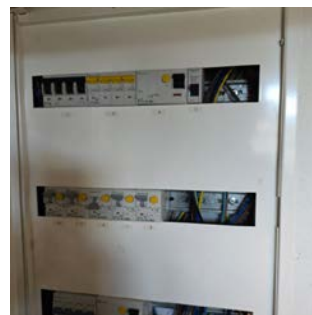
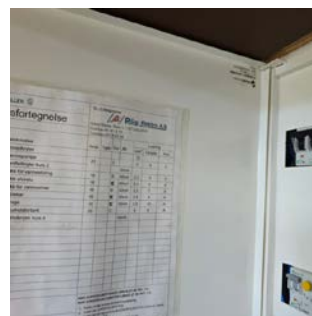
## 1 TG 2 Elektrisk anlegg

I sikringsskapet i teknisk rom mangler det et lokk. Kursfortegnelsen stemmer ikke overens med kursene.

For privatpersoner anbefales det en el-kontroll eller et ettersyn av det elektriske anlegget i bolig/hytte utført minimum hvert 5. år, og da av en sertifisert kontrollør. På eldre elektriske anlegg er dette spesielt viktig og en el-sjekk bør gjennomføres minimum hvert 5. år.
