# Særdeles påkostet villa på ett plan - på fantastisk utsiktstomt.

| Tilstandsrapport ..... | 39 |

Befaringsdato: 23.04.2025

Rapportdato: 16.05.2025

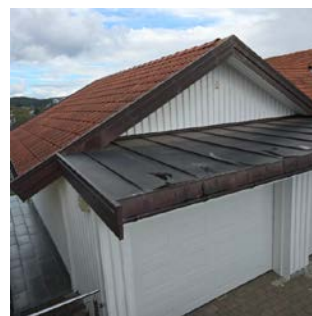
### TG 2 Nedløp og beslag

Renner, nedløp og beslag i kobber. Stigtrinn og snøfanger i stål. Kun befart fra bakkenivå. Ikke funksjonstestet.

Det anbefales montering av snøfanger foran garasje og terrasse langs garasje.

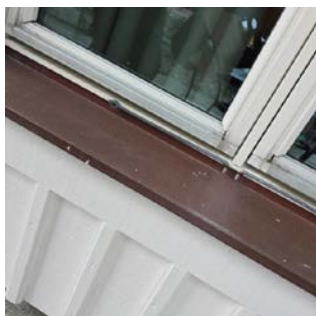
## TG 2 Vinduer

- Det er avvik:
- det ene vinduet i spisestuen mangler barnesikring.  
Noe flass og sprekker i omramning rundt vinduer.

- Tiltak:
- Barnesikring bør monteres/utbedres.  
Maling av vindusomramning.

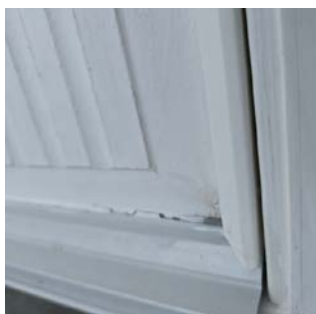
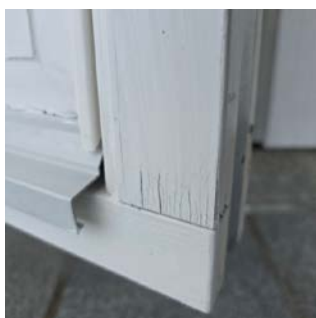
## 1 TG 2 Dører

- Karmene i dører er værslitte utvendig og det er sprekker i trevirket.

- Det må foretas lokal utbedring.

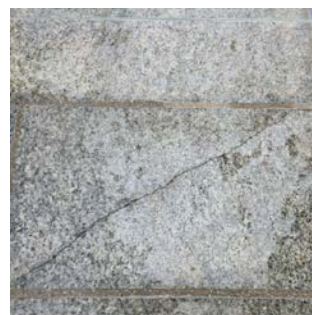
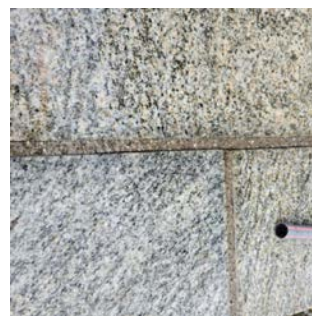
## 1 TG 2 Balkonger, terrasser og rom under balkonger

Noen sprekker i fuger og fliser, trolig tørke sprekker fra byggeår. Adkomst til vedlikeholdsplattform bør sperres, slik at man ikke kommer til der uten tiltak.

- Det må foretas lokal utbedring.

Vedlikeholdsplattformen bør sikres mot fall.

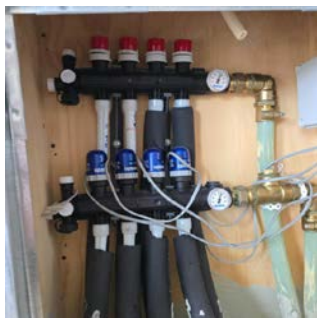
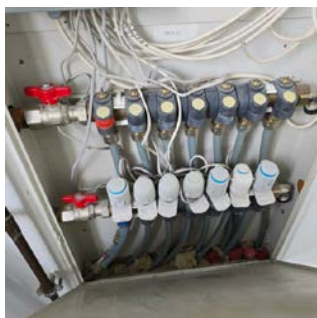
Det mangler merking av rør i fordelerskap.  
Det er noe rust på kraner til borehull.

Alle rør i fordelerskapet bør merkes.
