Tilstandsrapport

Tomannsbolig

Fossaahaugen 4 A, 7900 RØRVIK

Rapportdato: 06.09.2024

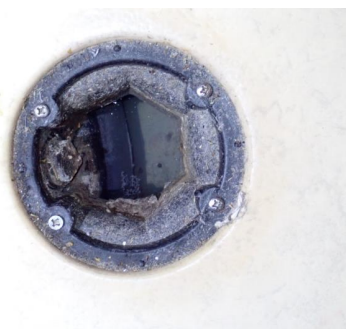
UNDERETASJE > VASKEROM

TG 1 Sanitærutstyr og innredning

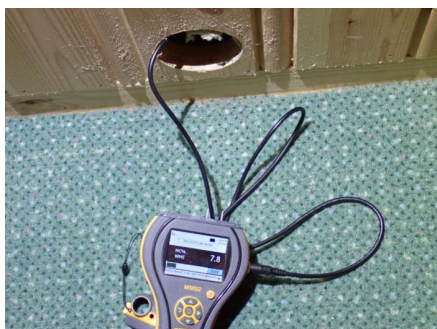
TG 1 Tilliggende konstruksjoner våtrom

Hulltaking er foretatt uten å påvise unormale forhold. Hulltaking er foretatt fra soverom mot vanninstallasjoner på vaskerom. Fuktkvotemåling (vekt%) i konstruksjonen ble målt til 7,8 vektprosent.
