# Tilstandsrapport

Enebolig

Halsmovegen 75, 8663 MOSJØEN

Befaringsdato: 17.02.2026

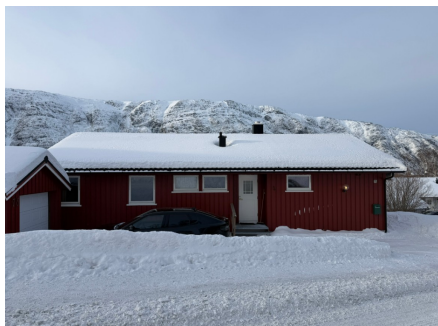
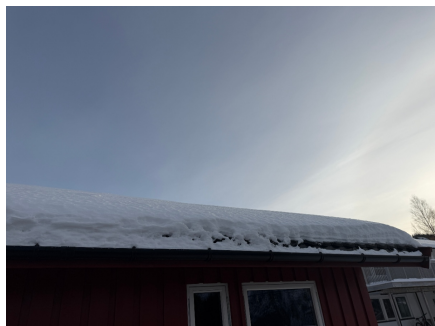
## TG 1 Nedløp og beslag

Takrenner, nedløp og takfotbeslag av sort metall. Takstige med faste trinn. Heltrukket pipebeslag.

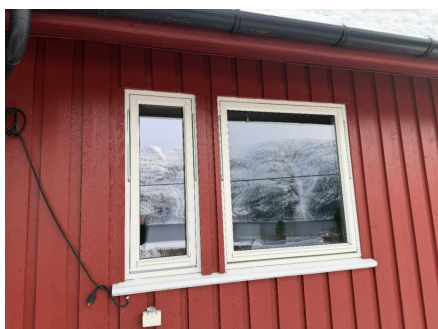
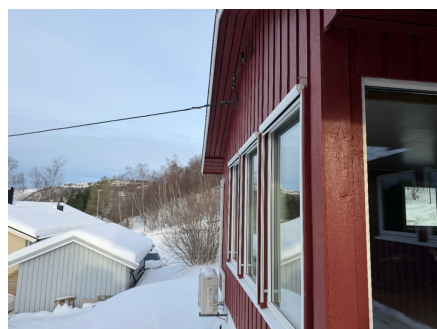
Montert screen på stuevinduer

Sprukne glassruter bør skiftes ut for å hindre varmetap og redusere risikoen for fuktskader i omkringliggende konstruksjoner.

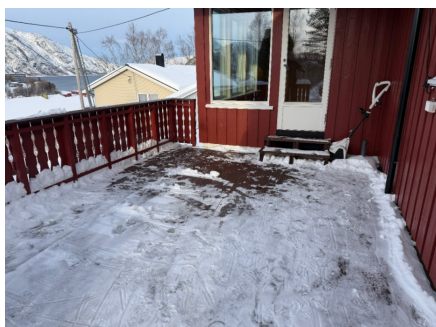
## TG 1 Balkonger, terrasser og rom under balkonger

Terrasse på ca. 20m<sup>2</sup> oppført i 2008. Fundamentert med støpte pillarer. Rekkverk har en høyde på 88 cm.

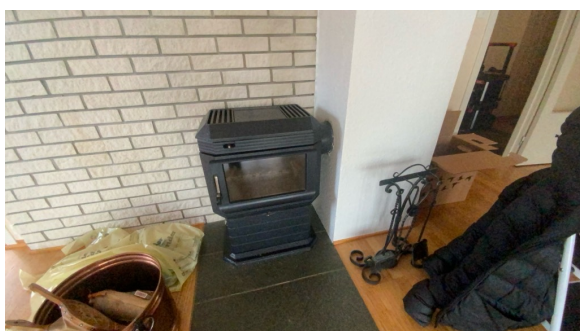
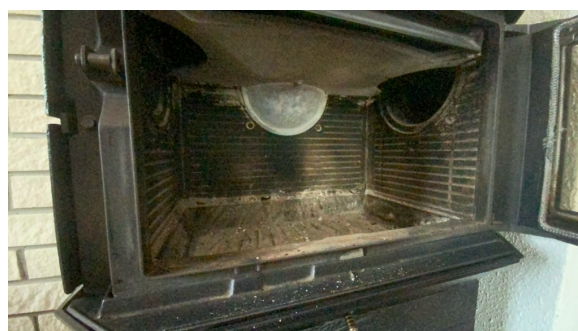
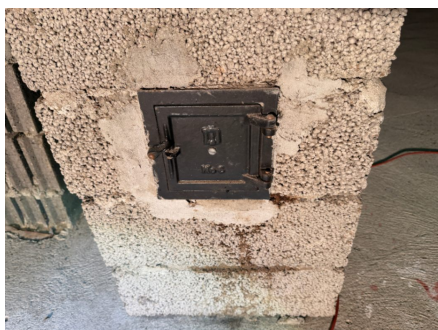
## TG 1 Pipe og ildsted

Boligen har elementpipe, vedovn og sotluke/feieluke.

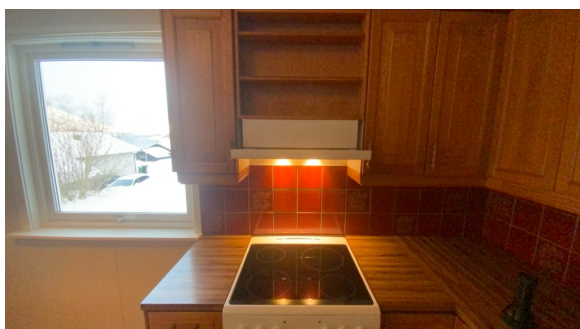
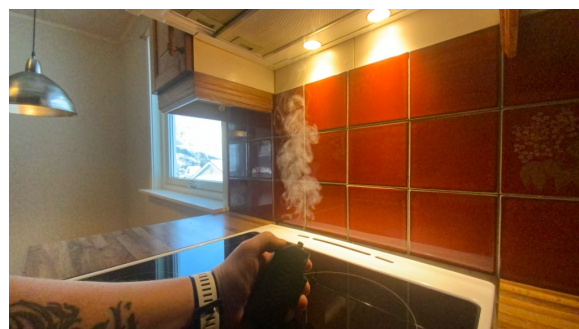
Funksjonstest av ventilator. Ok.
