Halsmovegen 75, 8663 MOSJØEN

# Tilstandsrapport

Enebolig  
Halsmovegen 75, 8663 MOSJØEN  
VEFSN kommune  
gnr. 105, bnr. 310

Befaringsdato: 17.02.2026    Rapportdato: 26.02.2026    Oppdragsnr.: 14188-1442    Referansenummer: ET9835

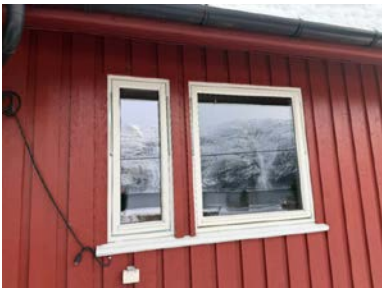
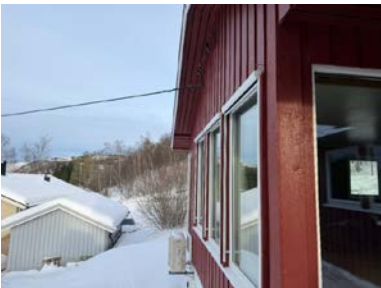
Montert screen på stuevinduer

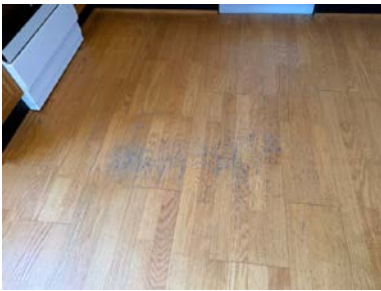
Overflater bør renoveres eller skiftes ut for å oppnå ønsket standard og funksjon.  
Dersom tiltak ikke gjennomføres, kan videre slitasje føre til redusert estetisk uttrykk og eventuelt forringelse av underliggende konstruksjoner.

Slitasje parkett kjøkken.

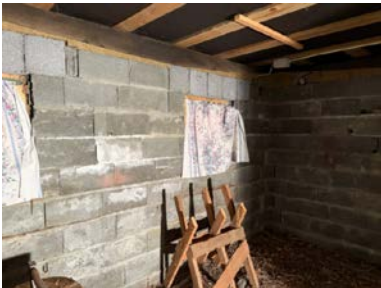
Saltutslag mot vest

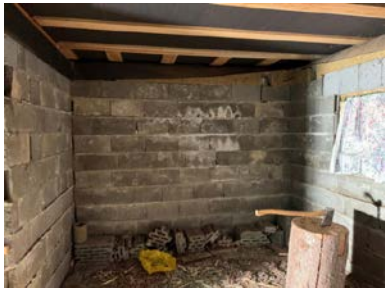
Saltutslag mot sør

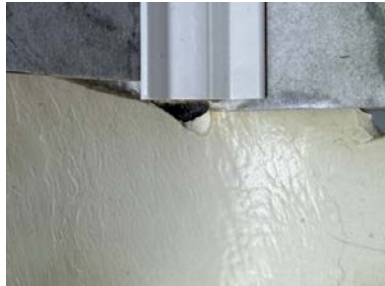
Sluk fra byggeår

Belegg er ikke lagt bak baderomsplater

- Fuktskade ved sluk, fullt utslag på fuktindikator.
- Det er registrert motfall til sluk på ca. 6 mm. Laveste punkt ved vegg mot trapperom.
- Sluk fra byggeår.
- Misfarging av tapet.
- Rommet mangler mekanisk avtrekk i henhold til NS 3600.

Konsekvensen av manglende oppgradering er økt risiko for fuktskader, muggdannelse og følgeskader på tilstøtende konstruksjoner, samt redusert levetid og funksjon på våtrommet.

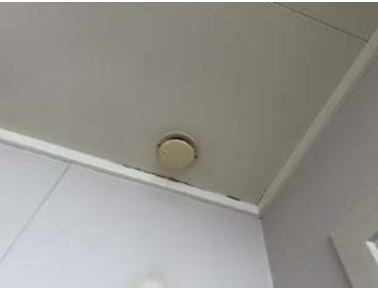
- Vurdering av avvik:**
- Toalettrom har kun naturlig avtrekk fra rommet, NS 3600 krever mekanisk avtrekk for å kunne gi TG 0/1.

Toalett byttet 2018

Naturlig ventilasjon i tak

Det bør etableres mekanisk avtrekk på toalettrommet for å oppfylle kravene i NS 3600. Manglende mekanisk avtrekk kan føre til dårlig luftkvalitet og økt risiko for fuktskader over tid.

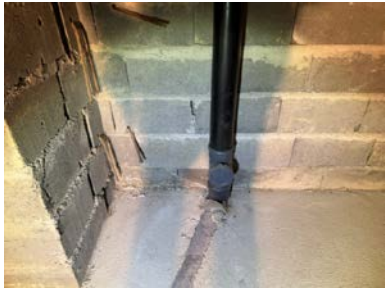
Stakepunkt

- I forbindelse med oppgradering av våtrom vil det være naturlig med utskiftning av rør.
- Tidspunkt for utskiftning av avløpsrør nærmer seg.
- Eldre avløpsrør har blant annet større sannsynlighet for lekkasjer, noe som kan føre til omfattende og kostbare vannskader i boliger.

Plastrør og plastsluk har nådd eller overskredet anbefalt brukstid, og det bør vurderes utskiftning eller nærmere kontroll av rørene for å unngå risiko for lekkasjer eller andre skader som følge av aldring.

Ved oppgradering av våtrom vil det være naturlig å skifte ut rørene. Manglende tiltak kan medføre plutselige skader og følgeskader på bygningskonstruksjonen.
