# Tilstandsrapport

Enebolig

Halsmovegen 75, 8663 MOSJØEN

Befaringsdato: 17.02.2026

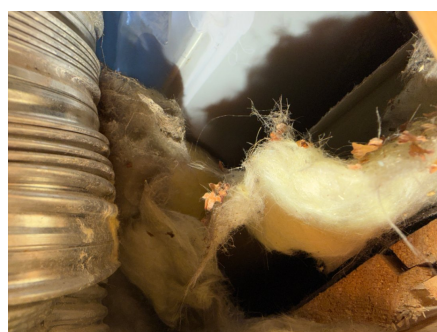
- Det er påvist avvik rundt gjennomføringer i takflaten.
- Det er påvist fuktskjolder i undertak/takkonstruksjon.

Noen eldre fuktmerker er observert ved pipen. Det var tørt ved befaringsstidspunktet. Fuktmåling er utført med Protimeter MMS 2, korrigert for nordisk tre.

Noen eldre fuktmerker ved pipe. Måling er utført med Protimeter MMS 2, korrigert for nordisk tre. Tørt ved befaring.

Rørføringer som går gjennom undertaket, som lufting for avløp, ventilasjonskanaler etc. Er ikke fagmessig tett mot undertaket.

Tetting av undertak rundt rørføringer bør utføres for å hindre vanninntrenging og fuktskader i takkonstruksjonen.

Eldre fuktmerker ved pipen bør følges opp, da dette kan indikere tidligere lekkasjer. Manglende tetting rundt gjennomføringer øker risikoen for fremtidige fukt- og råteskader.

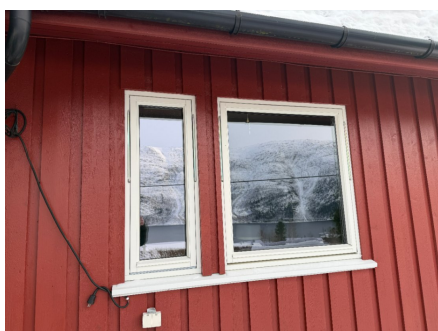
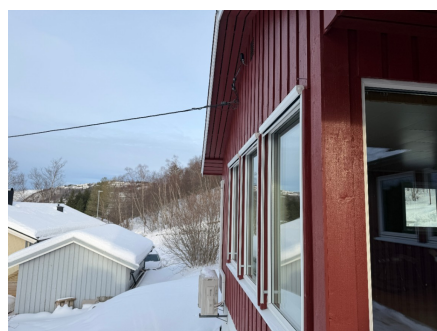
Montert screen på stuevinduer

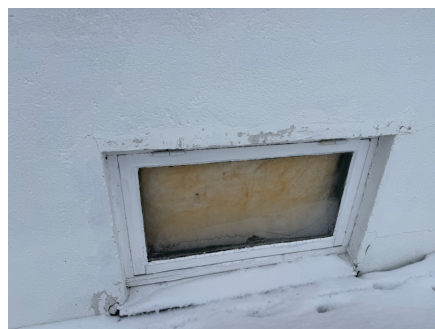
Knust/sprukket glass

Sprukne glassruter bør skiftes ut for å hindre varmetap og redusere risikoen for fuktskader i omkringliggende konstruksjoner.

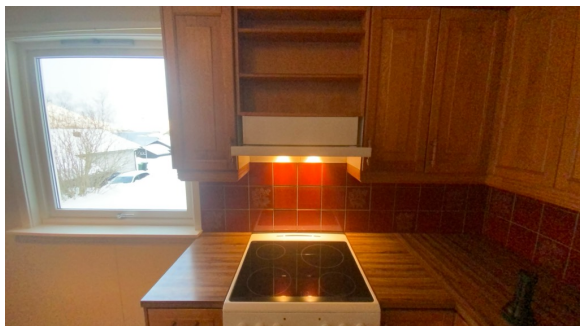
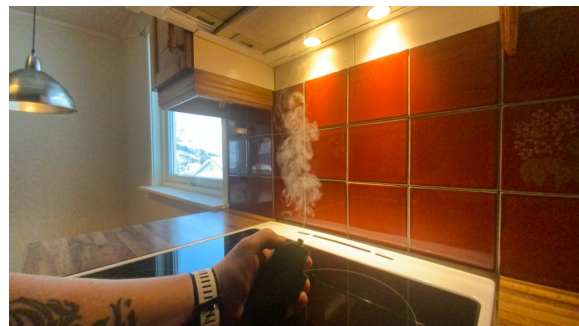
Funksjonstest av ventilator. Ok.
