Halsmovegen 75, 8663 MOSJØEN

# Tilstandsrapport

Enebolig  
Halsmovegen 75, 8663 MOSJØEN  
VEFSN kommune  
gnr. 105, bnr. 310

Befaringsdato: 17.02.2026    Rapportdato: 26.02.2026    Oppdragsnr.: 14188-1442    Eiendomsverdi ref nr: BI6457

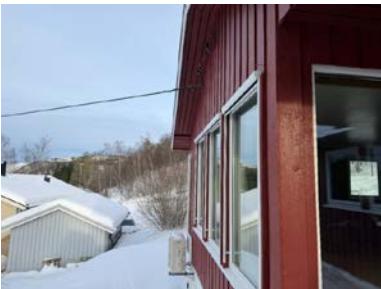
Montert screen på stuevinduer

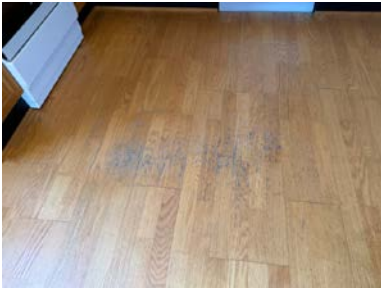
Slitasje parkett kjøkken.

Overflater bør renoveres eller skiftes ut for å oppnå ønsket standard og funksjon.

Dersom tiltak ikke gjennomføres, kan videre slitasje føre til redusert estetisk uttrykk og eventuelt forringelse av underliggende konstruksjoner.

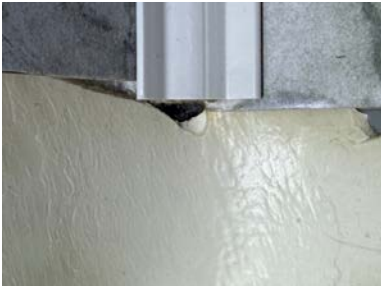
Sluk fra byggeår

Belegg er ikke lagt bak baderomsplater

- Fuktskade ved sluk, fullt utslag på fuktindikator.
- Det er registrert motfall til sluk på ca. 6 mm. Laveste punkt ved vegg mot trapperom.
- Sluk fra byggeår.
- Misfarging av tapet.
- Rommet mangler mekanisk avtrekk i henhold til NS 3600.

Konsekvensen av manglende oppgradering er økt risiko for fuktskader, muggdannelse og følgeskader på tilstøtende konstruksjoner, samt redusert levetid og funksjon på våtrommet.
