Tilstandsrapport

Fritidsbolig

Skotsbergåsen 97, 1798 AREMARK

Befaringsdato: 25.07.2024

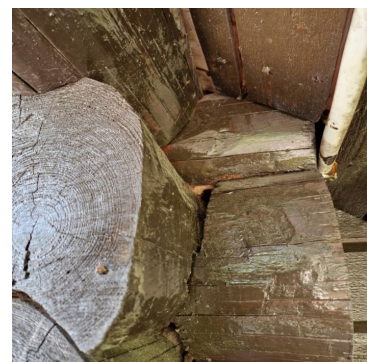
Vurdering av avvik:

- Det er ingen eller liten lufting i nedre kant av kledning mot grunnmur.
- Det er påvist spredte råteskader i bordkledningen.

Noe sprekkdannelser i utvendige åser i tak konstruksjon og lafte knuter.
Noe begrenset lufting bak kledning.

- Råteskadet trekledning må skiftes ut.

Det anbefales montering av beslag/skjerming av åser for å unngå fuktskader/råteskader.

Råteskadet treverk byttes.

Ytterligere kontroll av lafte-knuter anbefales.

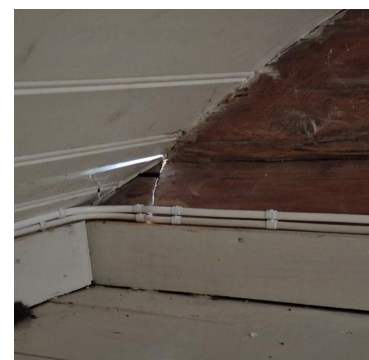
Vurdering av avvik:

- Det er avvik:

Det er noen sprekkdannelser mellom laft og himling, samt mellom laft i åsdrager og undertak.

Det må beregnes jevnlig vedlikehold og utbedringer av sprekker i laft. Sprekker/utglidninger i laft bør undersøkes nærmere.

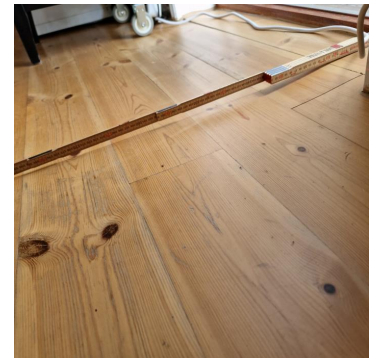
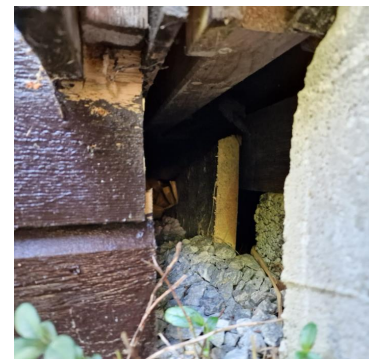
Trebjelkelag i etasjeskillet.
Planavvik på 15-20 mm målt i stue/kjøkken og gang, målt med laser over hele gulvet.
20 mm målt over to meter ved terrassedør.

Vurdering av avvik:

- Målt høydeforskjell på mellom 10 - 20 mm innenfor en lengde på 2 meter. Tilstandsgrad 2 gis med bakgrunn i standardens krav til godkjente måleavvik.
- Målt høydeforskjell på over 15 mm gjennom hele rommet. Tilstandsgrad 2 gis med bakgrunn i standardens krav til godkjente måleavvik.

Det anbefales en kontroll/undersøkelser av bjelkelaget ved terrassedøren. Det anbefales kontroll/undersøkelser av bjelkelaget i gang ved oppbygning.

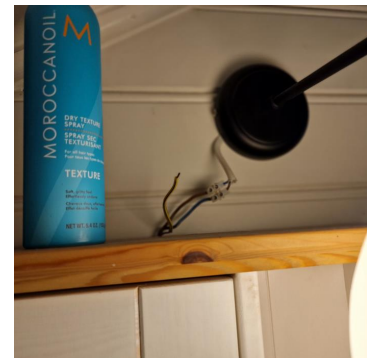
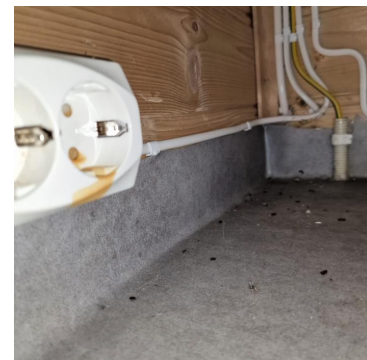
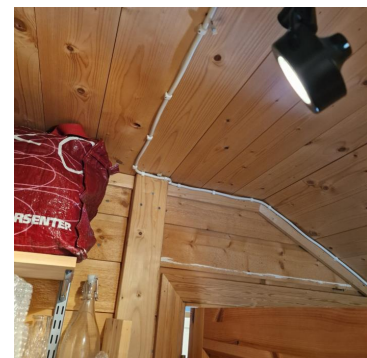
Det er et støpsel ved inngangsdøren. Dette er til spottene i terrassegulvet. Utekontakten er plassert helt ned til terrassegulvet og er uten pakning. Bør flyttes for å unngå problemer med vann/snø. Løs kabel i i bod til taklampe.
