Skotsbergåsen 97, 1798 AREMARK

**Sjarmerende tømmerhytte med
hyggelig beliggenhet på
Skotsbergåsen. 125 kvm terrasse.
Innlagt vann og avløp. Båtplass.**

Befaringsdato: 25.07.2024 Rapportdato: 07.08.2024 Oppdragsnr.: 12218-1391 Referansenummer: JM7078

Autorisert foretak: Takstfag AS Sertifisert Takstingeniør: Rolf Are Haugs-Eilertsen Vår ref:

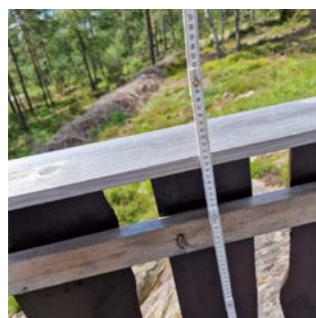
TG 3 Utvendige trapper

Tretrapp opp til terrassen.

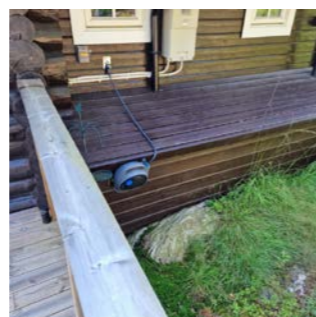
Det er bygget en trekasse utvendig bak vaskerommet. Denne inneholder trolig vann- og avløpsrør. Det er ikke inspeksjonsmuligheter. Bør etableres. Kledning på kasse går ned til terreng. Oppgradering/tiltak må beregnes.

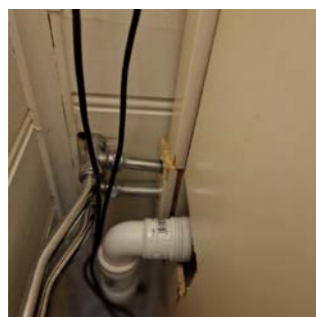
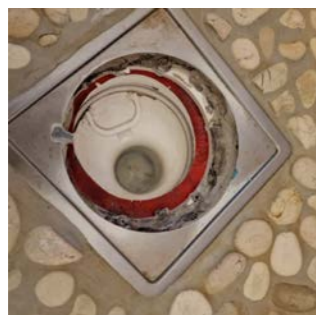
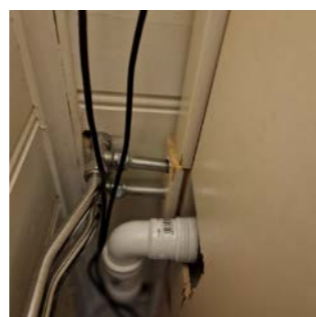
1. ETASJE > BAD

Det var et eksisterende hull i vegg fra gang mot dusjnise. Det ble målt normale fuktverdier i vegg og bunnsvill på befaringen. Vegg er utlektet med spon, isolert vegg og spon inn mot dusj.

- Det er avvik:
- Det er ikke membran på vegger. Det er et stort hull i vegg mot kjøkken for avløpsrør.

- Elektrisk avtrekksvifte bør monteres for å lukke avviket.
- Det bør etableres tilfredsstillende tilluft til våtrom f.eks. luftespalte ved dør e.l.

Hull i vegg må tettes. Det bør etableres membran på vegger.

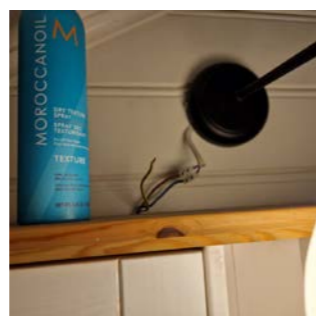
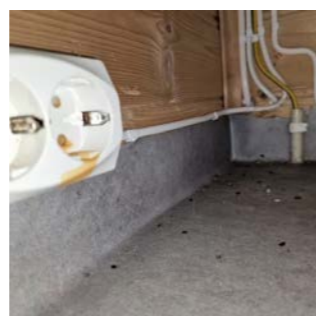
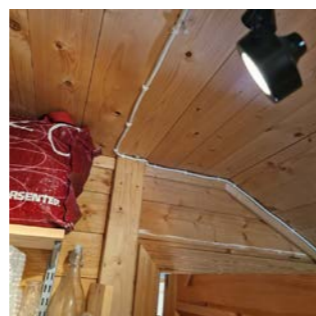
Det er en løs kontakt over speilet på badet. Jordingen er ikke tilkoblet. Det mangler en kursfortegnelse i sikringsskapet. Det er et støpsel ved inngangsdøren. Dette er til spottene i terrassegulvet. Utekontakten er plassert helt ned til terrassegulvet og er uten pakning. Bør flyttes for å unngå problemer med vann/snø. Løs kabel i i bod til taklampe.

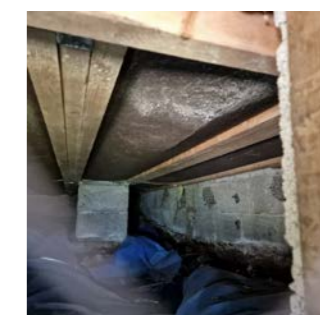
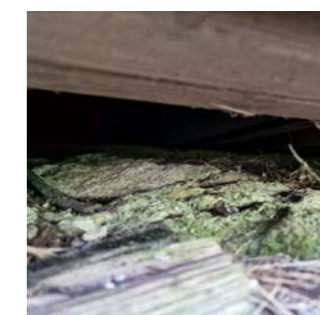
Stubbloft er nærmere terrenget enn anbefalt. Vil gi en kortere levetid pga fukt. Det er noe heng i stubbloftsplater og synlig svertesopp under laftet hyttedel. Synlig vannansamlinger i kryprom under.

Det må beregnes tiltak for og lede vann ut fra krypkjeller under hytta. Nærmer undersøkelser må gjøres.

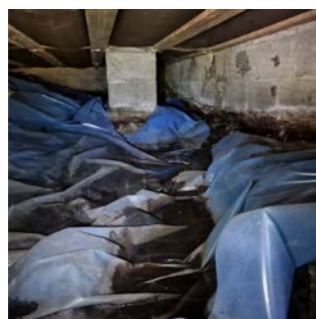
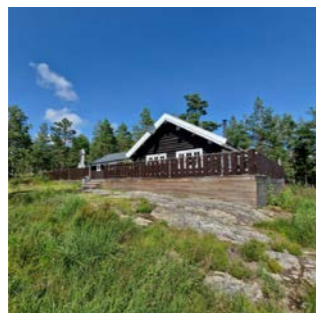
TG 2 Terrenghold

Store vannansamlinger på fuktsperre under hytta.
På bakside heller terrenget mot grunnmuren, som kan gi problemer med fukt i krypekjeller.

Det bør vurderes tiltak for bortledning av vann.
