# Tilstandsrapport

Tomannsbolig

Fagerliveien 58, 1605 FREDRIKSTAD

Befaringsdato: 20.08.2025

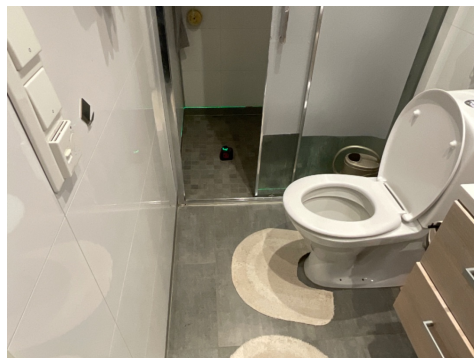
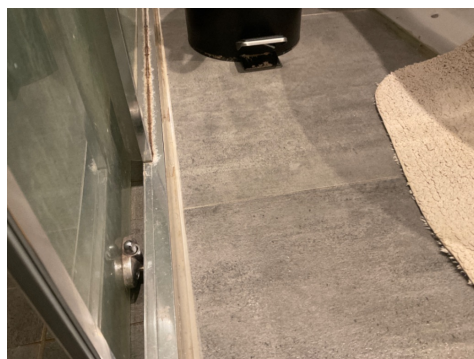
## 2. ETASJE > BAD/VASKEROM

- Andre tiltak:
- Til tross for avviket i fall/høydeforskjell til sluk, vil gulvet fortsatt kunne lede vann mot sluket, men med redusert effektivitet. Dette kan potensielt øke risikoen for vannansamling i enkelte områder av badet.

Det bør etableres drengs åpning i oppbygget kant til dusjnise.

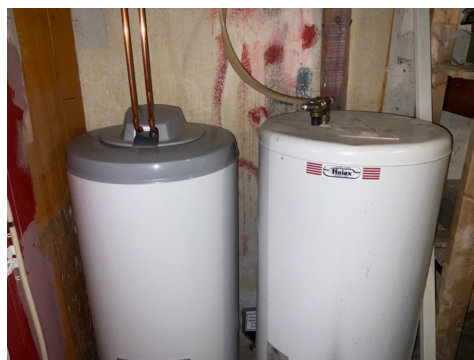
- Det er ikke behov for utbedringstiltak siden tanken fungerer i dag, men ut ifra alder kan skader plutselig oppstå på eldre tanker.
- Det bør etableres tilfredsstillende avrenning eller lekkasjesikring ved varmtvannstank.

Det bør monteres et vannstoppesystem som vil stoppe vanntilførselen ved en eventuell lekkasje.

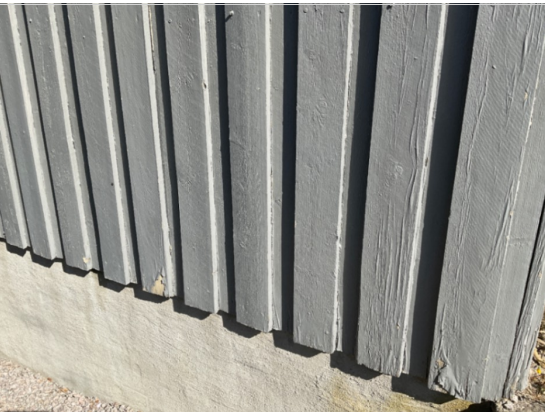
Tilstandsgrad settes til 2 ut i fra en helhetsvurdering hensyntatt alder, observasjoner og normal forventet levetid.

Bygget er ikke tilstandsvurdert ihht Forskrift til avhendingslova og NS3600. Dette er kun en enkel beskrivelse.
