# Tilstandsrapport

Enebolig

Folmovegen 42, 2150 ÅRNES

Rapportdato: 25.03.2025

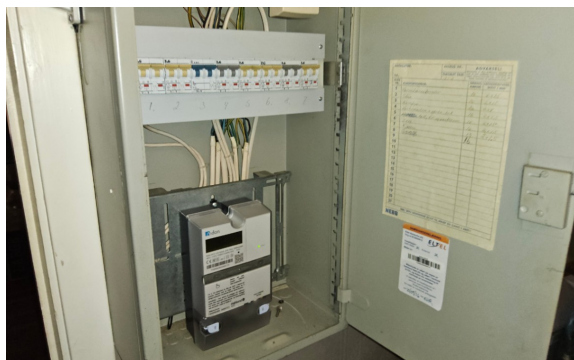
10. Er det tegn på at kabelinnføringer og hull i inntak og sikringskap ikke er tette, så langt dette er mulig å sjekke uten å fjerne kapslinger?  
**Nei**
11. Finnes det kursfortegnelse, og er den i samsvar med antall sikringer?  
**Ukjent**
12. Foreta en helhetsvurdering av det elektriske anlegget, dets alder, allmenne tilstand og fare for liv og helse. Bør det elektriske anlegget ha en utvidet el-kontroll?  
**Ja Ved manglende dokumentasjon og manglende tilsynsrapport nyere enn 5 år anbefales det på generelt grunnlag en utvidet el. kontroll. Kostnadsestimatet er kun gitt for utvidet el. kontroll. Etter gjennomført el- kontroll må ytterligere tiltak vurderes basert på de utførte undersøkelsene.**
