Tilstandsrapport

Boligbygg med flere boenheter

Beinstigen 11B , 2900 FAGERNES

Befaringsdato: 08.04.2026

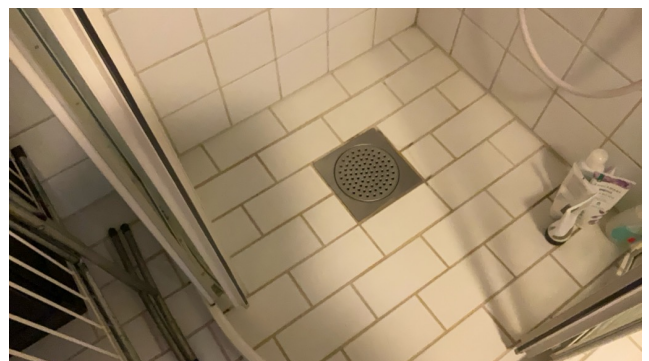
Motfall til sluk kan føre til at vann på gulv (lekkasjevann/ bruksvann) kan renne mot dør og evt ut av rommet eller bli liggende på gulv i rommet. Dette kan forårsake skade på tilstøtende konstruksjoner og eventuelt glatt gulv.

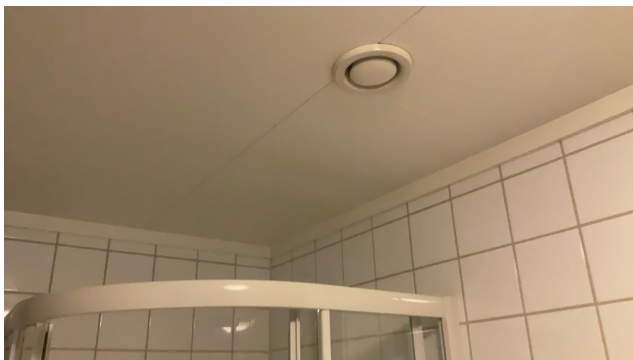
Det bør etableres tilfredsstillende tillufts løsning, for eksempel ved å montere spalte i dør eller ventil, for å sikre god ventilasjon.

Begrenset tilluft kan føre til dårlig luftkvalitet, økt fuktbelastning og risiko for fuktskader på badet.

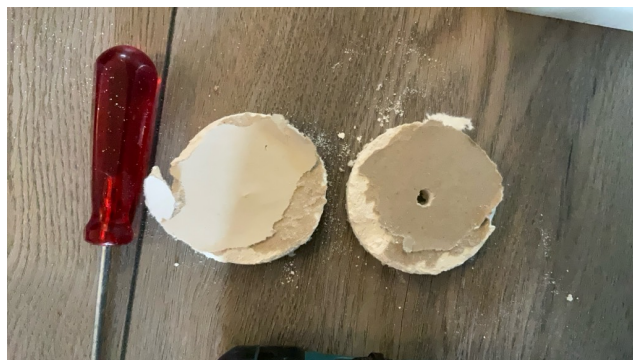
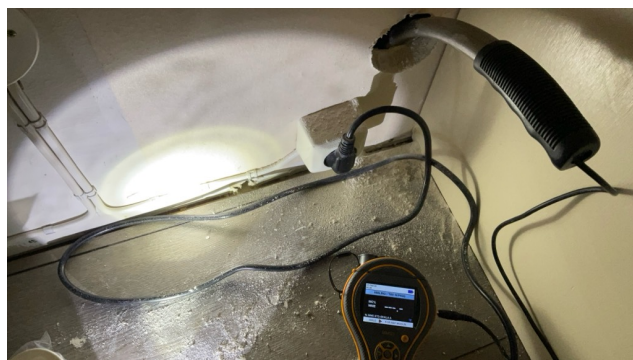
! TG 1 Tilliggende konstruksjoner våtrom

Hulltaking er gjennomført fra kjøkken bak kjøleskap mot dusjsone. Det ble ikke registrert målbar fukt eller symptomer på fukt ved hulltakssted.

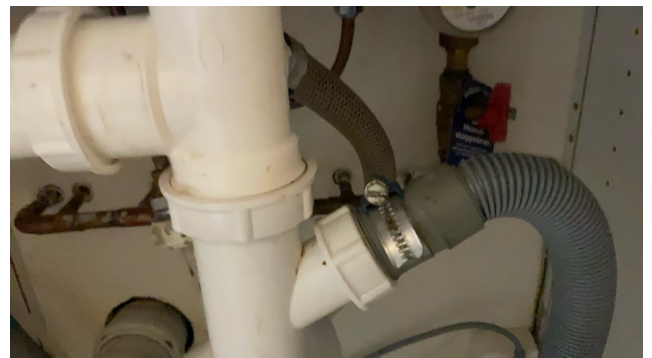
Vannmåler for boligen er i kjøkkenbenk

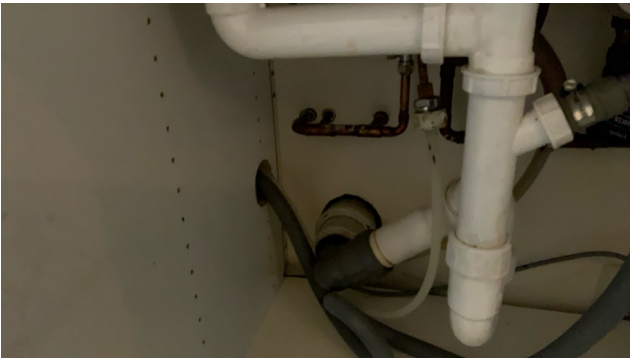
Uavklart lufting kan medføre risiko for dårlig avløpsfunksjon, luktproblemer og i verste fall tilbakeslag eller skader på anlegget.

Det bør gjennomføres nærmere undersøkelser for å avklare hvordan felles avløpsanlegg er luftet.

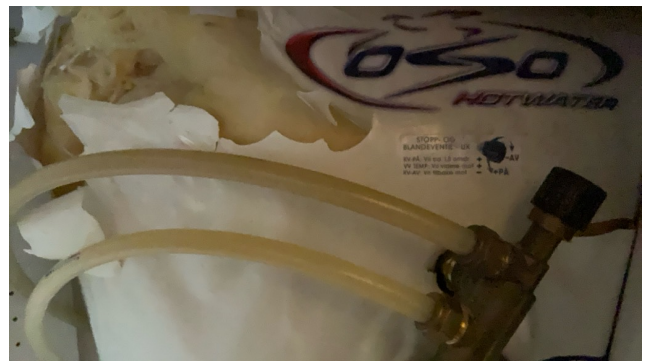
Manglende avrenning medfører økt fare for at eventuelt lekkasjevann kan forårsake skade på omkringliggende konstruksjoner og inventar. Eier opplyser at sameiet har planlagt etablering av vannstoppeventil og utløser ved varmtvannsberedere i de boenhetene som mangler dette. Denne leiligheten er en av disse hvor dette er planlagt i følge eier.

Eltilkobling varmtvannsbereder bør sjekkes ved utvidet elkontroll.

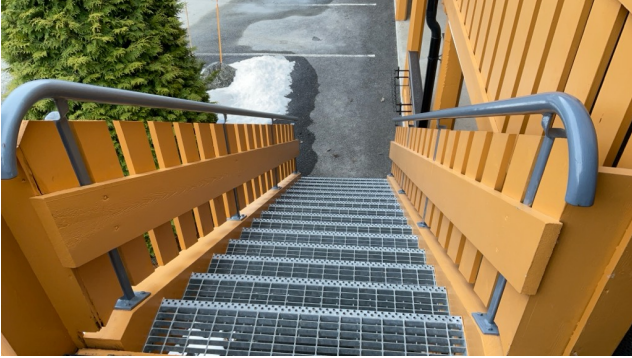
Manglende rømningsvei
