Nøkkelinformasjon

Lys og innbydende toppleilighet med nydelig utsikt og gode solforhold. Heis - To sov. - Balkong.

Om Beinstigen 11B

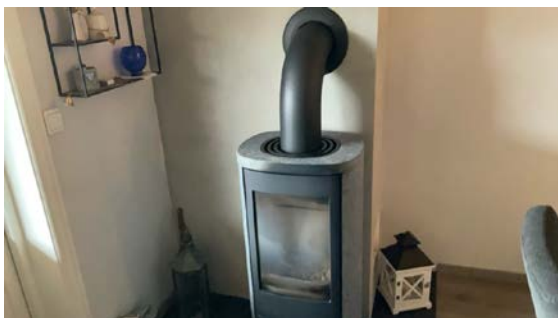
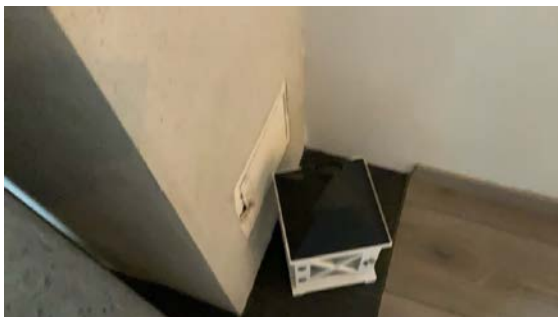
- Det er påvist sprekker og/eller riss i pipe.

Rapport fra feiervesenet beskriver at det er sprekker i innerrør i pipa. Peisovn montert i 2024 har tilkobling på annet sted en opprinnelig ildsted. Tiltaket er søknadspliktig, men ikke omsøkt.

Det bør gjennomføres rehabilitering av pipa for å hindre lekkasje av røykgass til omkringliggende konstruksjoner, noe som kan medføre brannfare og helseisiko.

Det må søkes om godkjenning for endret tilkobling av peisovn, da manglende søknad kan føre til at installasjonen ikke er i henhold til gjeldende forskrifter og kan medføre ansvar ved eventuelle skader.

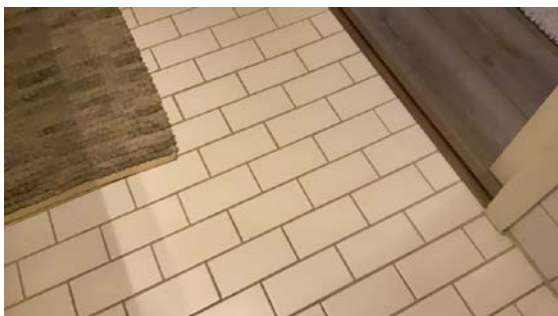
Motfall på deler av gulv.

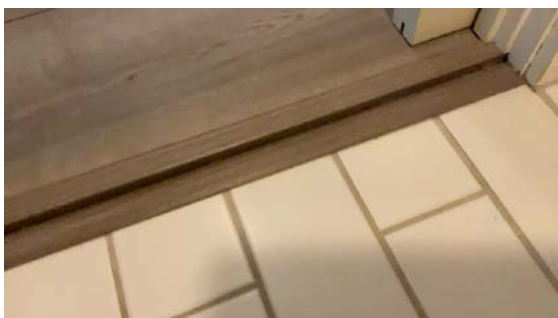
- Det er påvist at høydeforskjell fra topp slukrist til gulv/synlig topp membran ved dørterskel er mindre enn 25 mm.
- Det er påvist at noen fliser har bom (hulrom under).
- Det er påvist avvik i fallforhold til sluk i forhold til krav i forskrift på byggetidspunktet.

Motfall til sluk kan føre til at vann på gulv (lekkasjevann/ bruksvann) kan renne mot dør og evt ut av rommet eller bli liggende på gulv i rommet. Dette kan forårsake skade på tilstøtende konstruksjoner og eventuelt glatt gulv.

Høydeforskjell sluk og gulv ved dørterskel uten oppkant er 12 mm
ETASJE > BAD

Fliser med bom bør undersøkes nærmere og eventuelt utbedres, da hulrom under flisene kan føre til redusert bæreevne og økt fare for skade på gulvet over tid. For å utbedre avvik må gulvet tas igjen i sin helhet. Dette tilsier at badet må renoveres i sin helhet. Ved renovering bør det etableres korrekt fall mot sluk for å sikre tilfredsstillende avrenning og redusere risiko for vannskader i konstruksjonen.

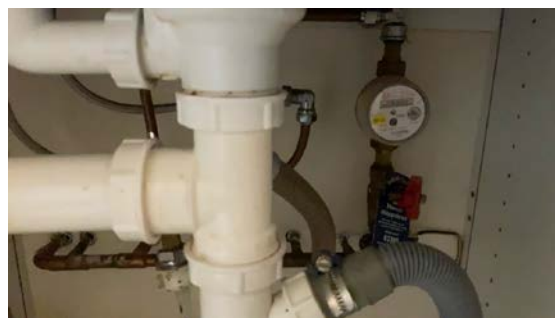
Vannmåler for boligen er i kjøkkenbenk

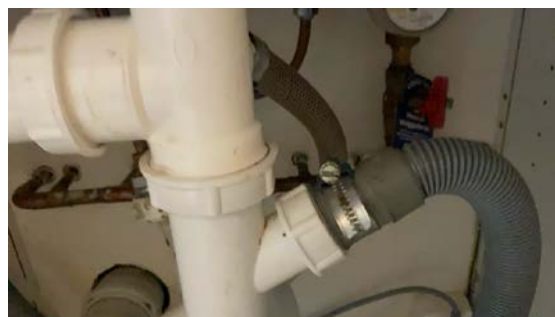
Stoppekran for boenheten i kjøkkenbenk

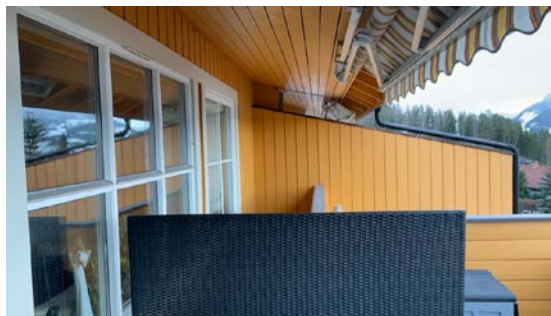
På terrasser er det åpninger mot tilstøtende boenheter fra yttervegg og utover terrasser også under takoverbygg

- For å avklare omfanget av avvik ved rømningsveier bør det innhentes en brann teknisk vurdering.
- Rekkverkshøyde på balkong eller terrasse må endres for å tilfredsstillere krav på byggemeldingstidspunktet.

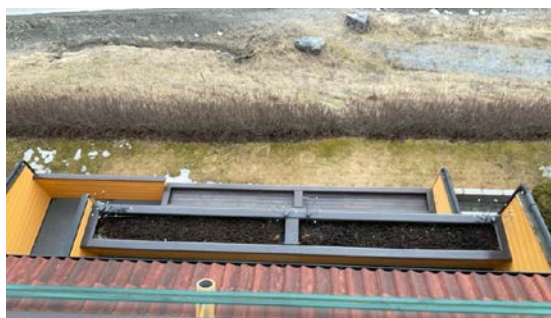
Manglende rømningsvei medfører økt risiko for personskade ved evakuering, samt at bygget ikke oppfyller gjeldende krav til sikkerhet.

Manglende rømningsvei

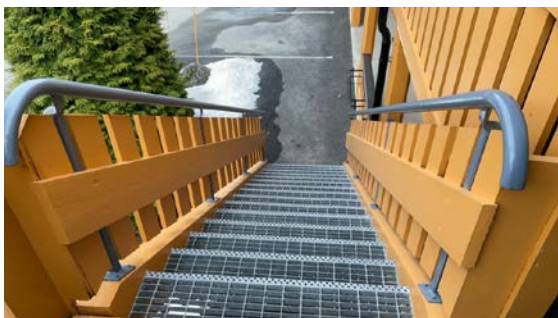
Trapp fra terreng og opp til inngang
