# Tilstandsrapport

Enebolig

Skrautvålsvegen 506, 2917 SKRAUTVÅL

Rapportdato: 12.06.2025

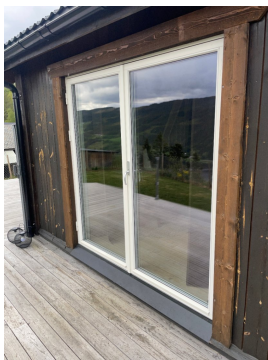
Noe bruksmerker/sår i overflatebehandling.

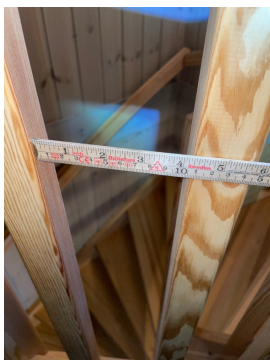
- Åpninger er såpass store at det ut ifra sikkerhetsmessige forhold anbefales å lage mindre åpninger.

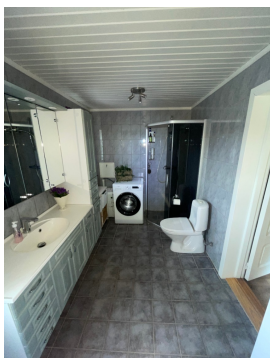
Bad

Baderom er ifølge eier totalrenovert i 2004, og teknisk forskrift fra 1997, revisjon 03 er lagt til grunn ved vurderingen.  
Det foreligger ikke noe dokumentasjon på utført arbeid.

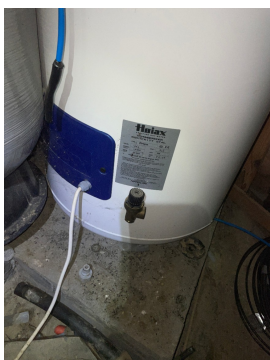
ut ifra alder kan skader plutselig oppstå på eldre tanker

- Det bør etableres tilfredsstillende avrenning eller lekkasjesikring ved varmtvannstank.
