**Salgsobjekt:** Enebolig  
**Eierform:** Eiet  
**Byggeår:** 1920  
**BRA-i/BRA Total** 99/270 kvm  
**Tomtstr.:** 12 000 m<sup>2</sup>  
**Soverom:** 2  
**Gnr./bnr.** Gnr. 11, bnr. 41  
**Oppdragsnr.:** 1201250072

# Attraktiv eiendom med stall. Ca. 12 daa tomt, hvorav 3,8 daa dyrket mark. Usjenert og fritt!

# Om Skrautvålsvegen 506

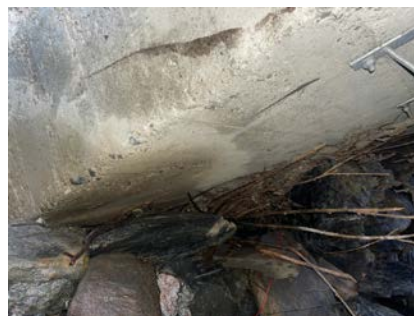
- Det er ikke tilfredsstillende bortledning av vann fra taknedløp ved grunnmur.
- Det mangler snøfangere på hele eller deler av taket, noe som var krav på byggemeldingstidspunktet.
- Det er påvist andre avvik:

Manglende bortledning av takvann

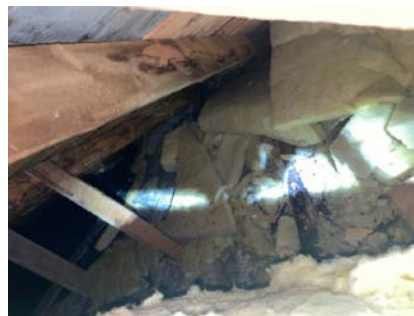
- Det er begrenset/dårlig ventilering av takkonstruksjonen.
- Bærende/sentrale deler av takkonstruksjonen er fjernet.
- Det er registrert symptom på aktivitet fra skadedyr.

Synlig ekskrementer fra mus i kneloft

- Lufting/ventilering bør forbedres.
- Konstruksjonene må sikres mot råte, sopp og skadedyr.
- Det må foretas ytterligere undersøkelser.

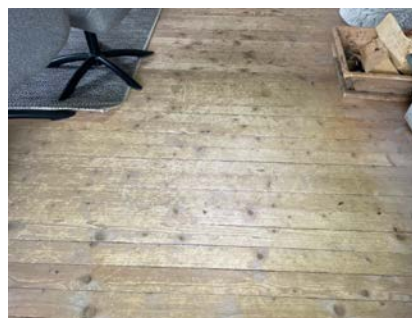
Generell slitasje på overflater og noe spikerhull i enkelte vegger. Gulver i stue har riper/skader utover normal slitasje.

Gulv med mye riper utover normal slitasje.

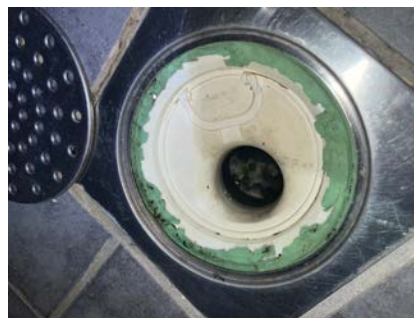
Sluk i gulv. Ufaglig løsning på membran.

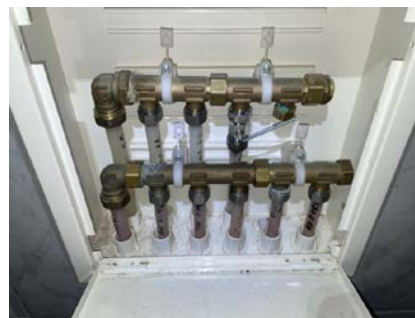
Rør merking begynner å bli borte/vanskelig å tyde

- Rørkurser på rør-i-rør system bør merkes.
- Andre tiltak:

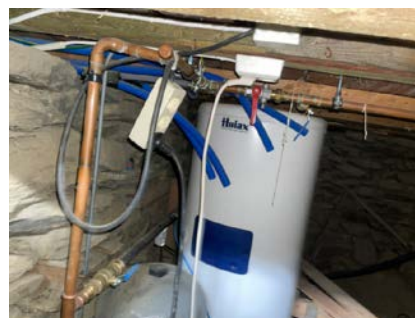
Irr på kobber i krypkjeller

Irr på rør bør holdes under oppsikt.

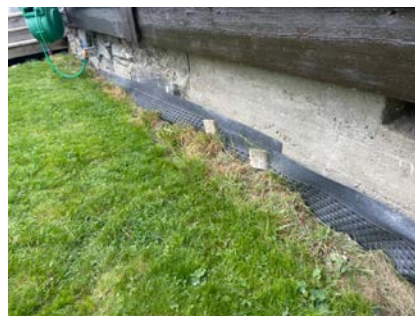
Løs plast, noe under terreng og manglende avslutningslist på mur

- Lokal utbedring må utføres.
- Det bør foretas terrengjusteringer.

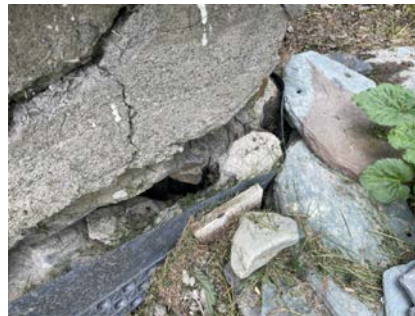
Løs plast mot mur.
