# Tilstandsrapport

Holsts gate 4 A, 0473 OSLO

Befaringsdato: 26.05.2025

Rapportdato: 27.05.2025

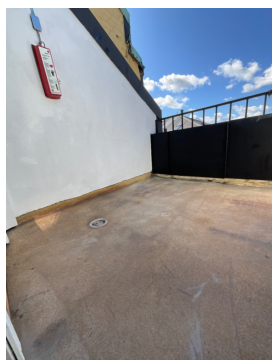
Balkong

Hull, skade i belegg

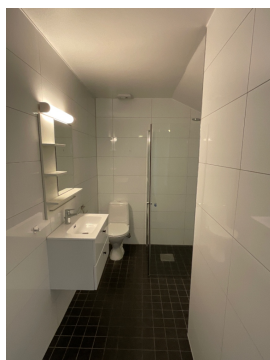
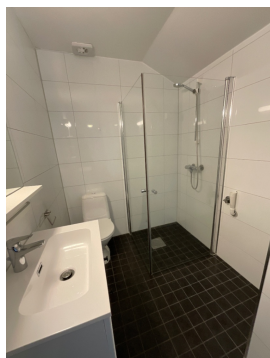
### 4 ETASJE > BAD/WC

## ! TG 2 Overflater vegger og himling

- Overvåk tilstanden jevnlig. For å få tilstandsgrad 0 eller 1 må tettesjiktet skiftes ut, men tidspunktet for når dette er nødvendig er vanskelig å si noe om.
- Det må innhentes dokumentasjon.

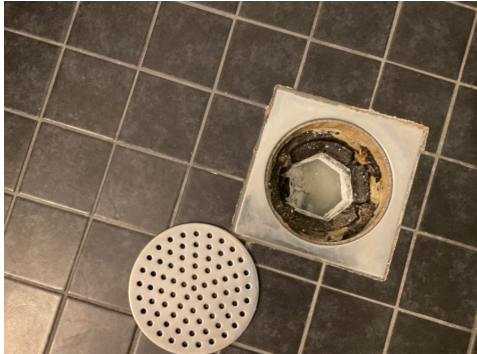
## 4 ETASJE > BAD/WC

### ! TG 1 Sanitærutstyr og innredning

Hulltaking er foretatt uten å påvise unormale forhold. Hulltaking er foretatt i kott.

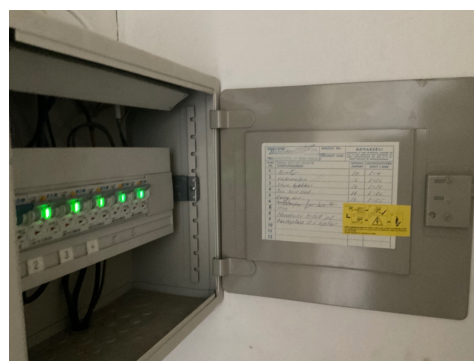
### Inntak og sikringsskap

10. Er det tegn på at kabelinnføringer og hull i inntak og sikringsskap ikke er tette, så langt dette er mulig å sjekke uten å fjerne kapslinger?  
**Nei**
11. Finnes det kursfortegnelse, og er den i samsvar med antall sikringer?  
**Ja**
12. Foreta en helhetsvurdering av det elektriske anlegget, dets alder, allmenne tilstand og fare for liv og helse. Bør det elektriske anlegget ha en utvidet el-kontroll?  
**Ja Det anbefales at anlegget kontrolleres av autorisert foretak.**
