Naustveien 2, 9303 SILSAND

**Innholdsrik og delvis renoveret  
enebolig sentralt på Silsand med  
mange muligheter - ny takteking  
og nytt bad 2022**

| Tilstandsrapport ..... | 30 |

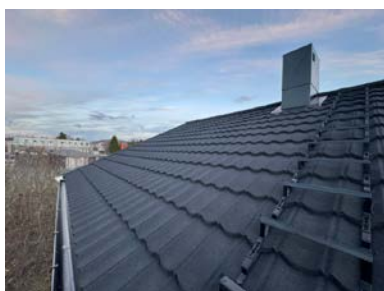
Taktekkingen.

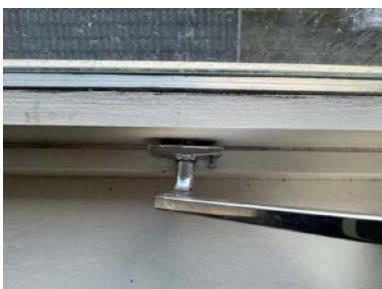
Løst håndtak.

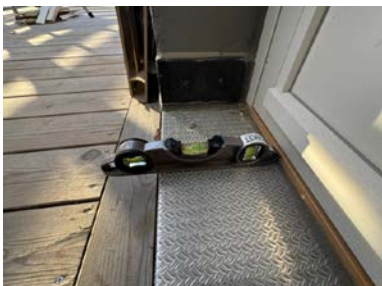
Ved inspeksjon av dørene er det påvist fuktskader på hovedytterdøren og utett pakning på døren til leiligheten. Beslaget på balkongdøren faller inn mot døren.

Beslaget faller inn mot døren.

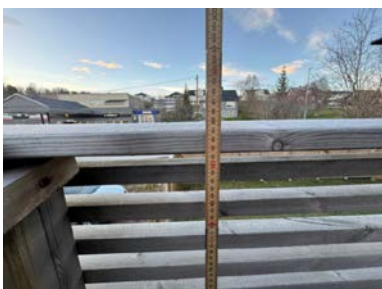
Rekkverkshøyden.

Det anbefales å oppgradere rekkverkshøyden til dagens forskriftskrav for å redusere risikoen for fallulykker.

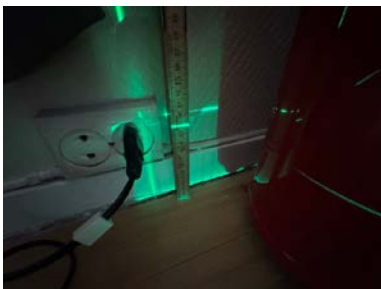
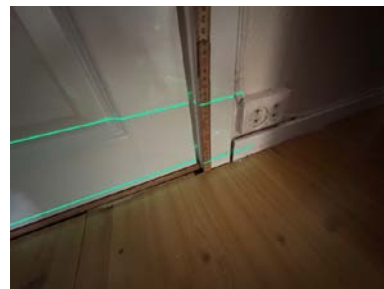
Målinger på loftet.

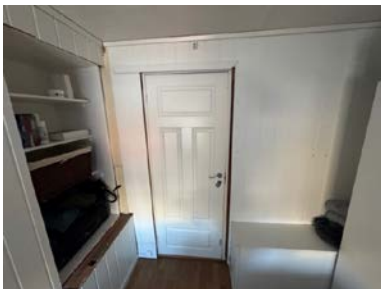
Ved inspeksjon av de innvendige dørene er det påvist dører som tar i karmen ved åpning og lukking, løs terskel, skade på én dør, samt dører som mangler beslag og deksel over skruene. Listingene er ikke likt utført og er ikke fagmessig utført.

Fagmessig utførelse av listing.

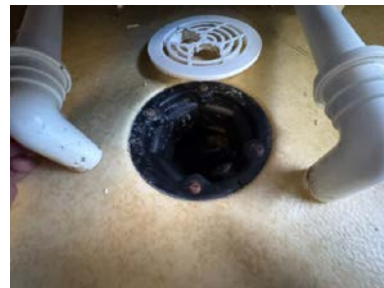
Sluk.

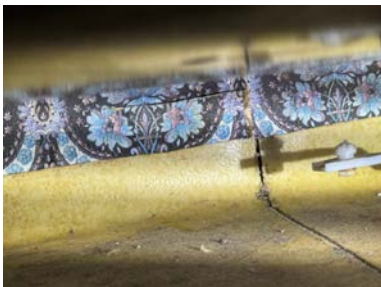
Utettheter i tettesjiktet.

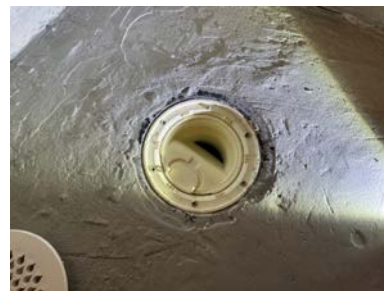
Sluk.

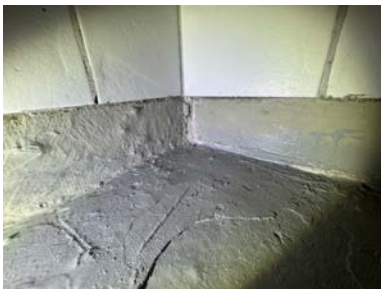
Våtrommet må oppgraderes for å tåle normal bruk etter dagens krav. Tettesjiktet på veggene er smøremembran, men det er ikke tettesjikt på gulvet. Det er påvist utettheter i hjørnet i dusjsonen samt skader i malingen. Ved inspeksjon i sluk er det ikke påvist mansjett som er klemmt under klemring, noe som medfører at overgangen mellom gulv og sluk ikke er tett. Sluket er av eldre type, hvilket kan medføre utfordringer med å dokumentere at nye vinylbelegg eller slukmansjetter kan benyttes ved renovering. Det kan derfor være nødvendig å skifte sluk ved renovering. Rommet er ventilert med mekanisk vifte. Det må gjøres oppgradering av våtrommets tettesjikt/membran for at våtrommet skal tåle normal bruk etter dagens krav (tett våtsone). TG 3 for rommet er satt med bakgrunn i alder og manglende tetthet i våtsonen. Ved renovering må det gjennomføres en helhetlig prosjektering av våtrommet.

Utett hjørne.

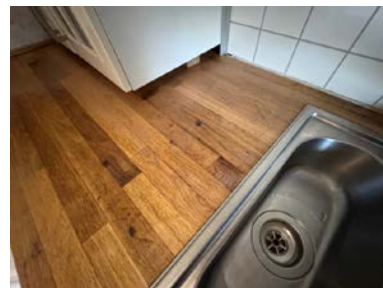
Eksempel på slitasje på benkeplaten.

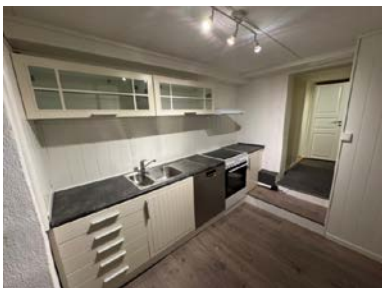
Det er ikke kantlist på benkeplaten.

Kjøkkeninnredningen.

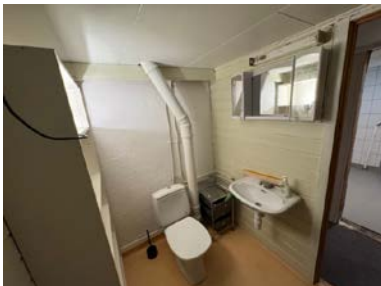
Ved inspeksjon av toalettrommet er det påvist at avtrekksviften ikke fungerer. Det er også stedvis skader og slitasje på overflatene.

Manglende ventilasjon og skader på overflater kan føre til opphopning av fukt, dårlig innelima og økt fare for fuktskader i konstruksjonen.

Toalettrommet.

Skader og slitasje på overflatene bør utbedres for å hindre videre forringelse og redusere risikoen for fuktskader.

Kostnadsestimatet er satt til utbedring av avtrekksviften.

**Kostnadsestimat: Under 20 000**

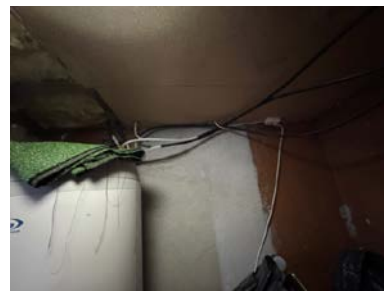
Manglende tiltak kan medføre økt fare for vannskader og vanskeliggjøre skadebegrensning ved lekkasje.

Eksempel på vannrør som ikke er tilstrekkelig klamret fast.

Det bør utføres korrekt klamring av plastrørene for å redusere risikoen for bevegelser og lekkasjer.

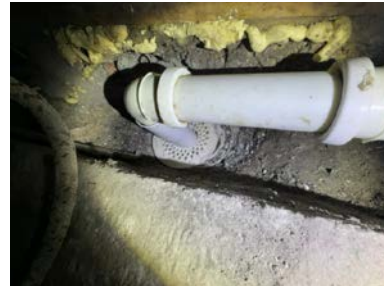
Avløpet fra blant annet kjøkkenet i underetasjen er ført til sluken i fyrrommet. Dette medfører økt vedlikeholdsbehov for sluket og øker risikoen for vannskader på omkringliggende konstruksjoner ved eventuelt tett sluk.

Manglende tiltak kan føre til luktproblemer, økt risiko for fuktskader og behov for hyppigere vedlikehold. Eldre røranlegg har større risiko for at det oppstår lekkasjer hvor konsekvensene er dyre vannskader.

Sluk på fyrrom, avløp fra kjøkken.

Avløpet fra kjøkkenet bør føres direkte til avløpssystemet, og ikke via sluk i fyrrommet, for å redusere vedlikeholdsbehovet og risikoen for vannskader ved eventuelle tette sluk.

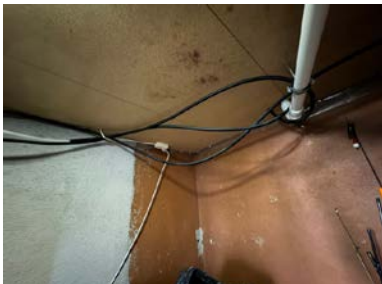
- Det er ikke påvist tilfredsstillende el-tilkobling av varmtvannstank iht. gjeldende forskrift.
- Det er avvik:

Varmtvannstanken er plassert på boden i underetasjen. Det er verken sluk i rommet eller vannlekkasjesensor tilknyttet varmtvannstanken.

El-tilkoblingen.

Det bør etableres tilfredsstillende avrenning eller lekkasjesikring ved varmtvannstanken for å redusere risikoen for vannskader på tilstøtende konstruksjoner ved eventuell lekkasje.

Det bør også etableres tilfredsstillende el-tilkobling etter gjeldende forskrift for å redusere risikoen for varmgang og brann.

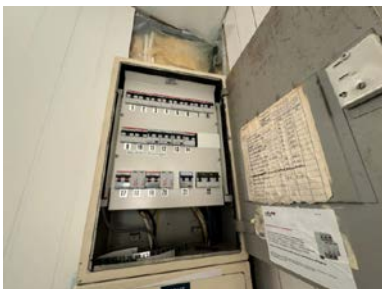
Sikringsskap.

Ja Det anbefales at det gjennomføres el-takst på anlegget slik at hele anlegget er gjennomgått etter NEK 405-20. Årsaken til anbefalingen er at det er påvist åpning i sikringsskapet samt at det er utført arbeider på det elektriske anlegget som mangler dokumentasjon samt at det ut fra alderen på anlegget og dets komponenter vil være avvik som en bygningssakkyndig ikke vil avdekke ved visuell kontroll. En eltakst skiller seg fra elkontroll ved at eltakst også kan omhandle økonomiske forhold. En eltakst vil ha som formål å sette en økonomisk kostnad for å korrigere en uønsket tilstand på det elektriske anlegget. Bestemmelsene i Avhendingslova til dokumentasjon av tilstand har blitt skjerpet. Både selger og kjøper vil derfor dra stor nytte av å ha en uholdt rapport fra sertifisert fagperson å unngå fremtidige konflikter.

Kostnadsestimatet er satt til tetting av sikringsskapet.

## Kostnadsestimat: Under 20 000

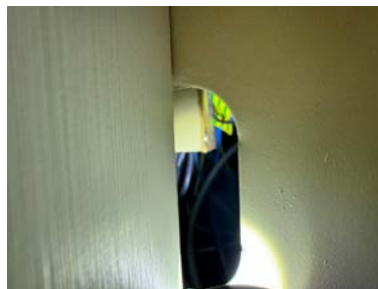
Åpning i sikringsskapet.
