# Tilstandsrapport

1/2-part av 2-mannsbolig

Tærnaveien 14 B, 8610 MO I RANA

Befaringsdato: 06.10.2025

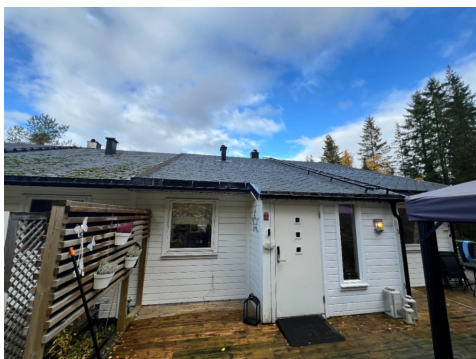
Taktekkingen er av pappshingel. Pappshingel ble byttet i 2020. Taket ble opprettet og lagt ny osbplater. Taket er besiktiget fra bakkenivå.

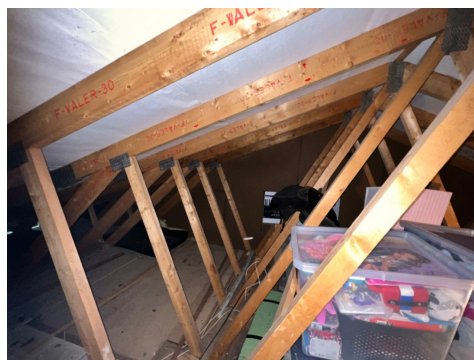
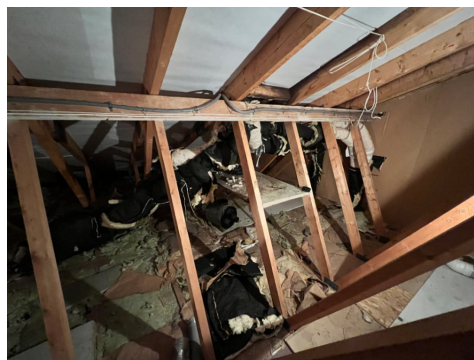
Saltakskonstruksjonen har W-takstoler. Det er gulv på deler av loftsrom. Loftsluke med trapp fra gang.  
Det er noen fuktskolder i bjelker fra før takbytte

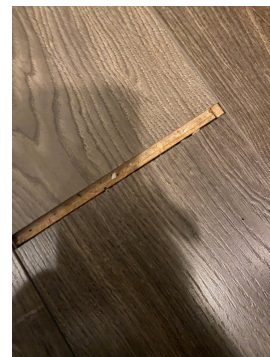
- Det er avvik:

Avvik bør utbedres.

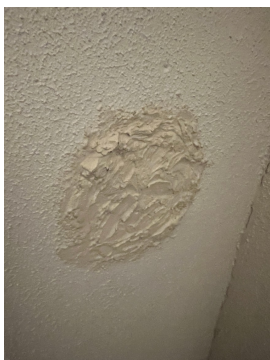
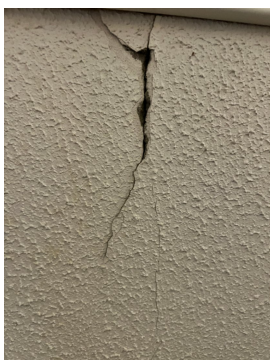
- Ildfast plate mangler på gulvet under sotluke/feieluke på pipe.
- Det er sprekk i brannmur i kjeller.

- Det anbefales å montere ildfast plate under luker på pipe.
- Avvik bør utbedres.

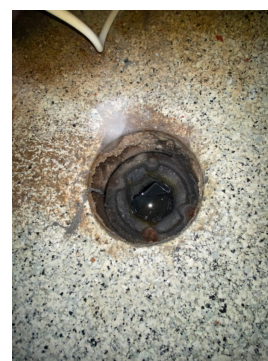
- Badet/våtrommet må utbedres for å oppnå tilfredsstillende tettesjikt/membranløsning.

Kostnadsestimat: 10 000 - 50 000
