# Tilstandsrapport

1/2-part av 2-mannsbolig

Tærnaveien 14 B, 8610 MO I RANA

Rapportdato: 20.10.2025

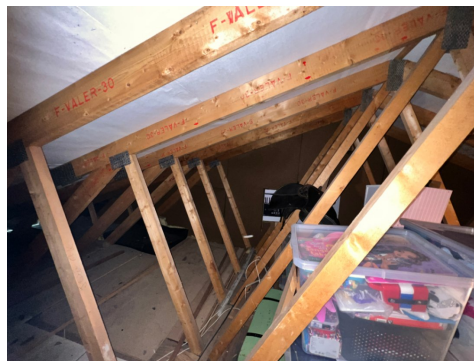
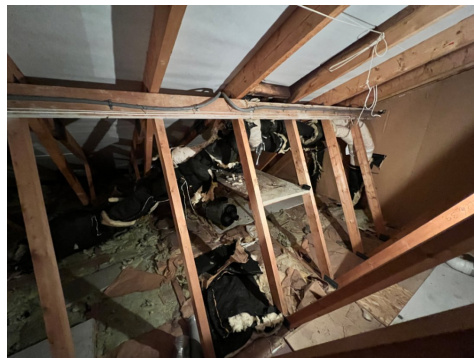
Saltakskonstruksjonen har W-takstoler. Det er gulv på deler av loftsrom. Loftsluke med trapp fra gang.  
Det er noen fuktskolder i bjelker fra før takbytte

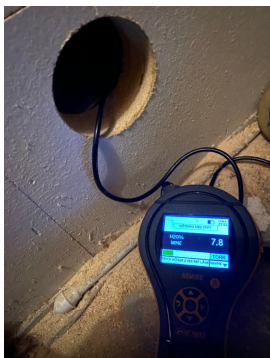
- Det er avvik:
- Det er noen merker/skruehull etter nedmontert utstyr samt noen skader i fuger og silikonfuger.
- Det er merker i himling som kan ligner på høy fuktbelastning.

Avvik må utbedres.

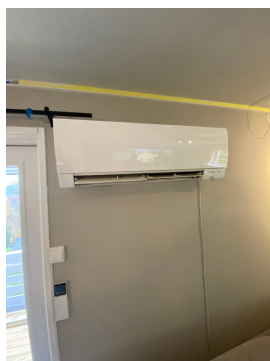
## TG 1 Varmesentral

Det er Mitsubishi luft/luft varmepumpe fra 2016, plassert i stue i hovedetasje.

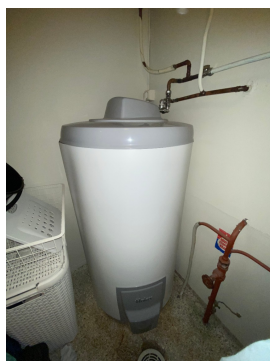
## TG 1 Varmtvannstank

200 liters Høiax varmtvannsbereder fra 2018 plassert i vaskerom i kjeller.
