Tilstandsrapport

1/2-part av 2-mannsbolig

Tærnaveien 14 B, 8610 MO I RANA

Rapportdato: 20.10.2025

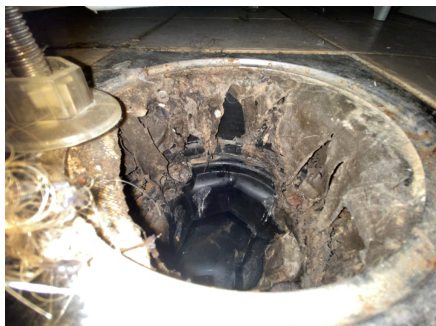
- Det er viktig å merke seg at levetiden til en membran varierer basert på kvalitet, installasjon og bruk. Eldre membraner kan bli sprø og sprekke opp, noe som fører til at de mister sin vanntettende funksjon. Dette kan resultere i vannlekkasjer gjennom vegger og gulv og fuktskader.
- Det må gjøres nærmere undersøkelser. Manglende membran/tettesjikt medfører risiko for lekkasjer og fukt i konstruksjonen.

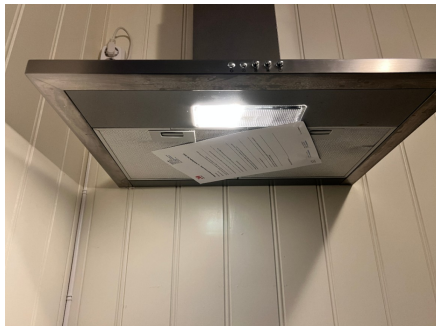
- Om mulig bør det etableres mekanisk/forsert avtrekk ut fra kokesonen.
