# Tilstandsrapport

Fritidsbolig

Sørflingdalsvegen 57, 8685 TROFORS

Befaringsdato: 19.05.2025

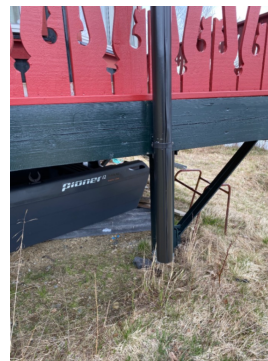
Taknedløp.

TEK10 §10-3- "snøfangere skal monteres der snø- og isras fra tak kan skade personer, gjenstander, underliggende bygningsdeler eller installasjoner".

Det er registrert rust i kilrenne.  
Skade i takrenne.

Rust i kilrenner samt deformasjon i takrenne bør utbedres.

Kostnadsestimat gjelder stigetrinn til pipe, etablering av snøfangere samt utbedring av skadet takrenne.

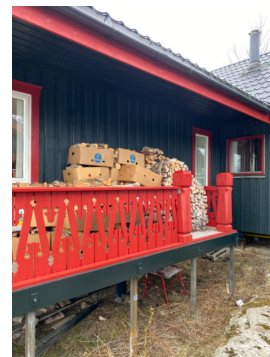
Kledning mot sør.

- Det er ingen musesperre i nedre kant av konstruksjon.
- Det er registrert symptom på aktivitet fra skadedyr.
- Det er værslitt/oppsprukket trevirke/trepaneler.

- Det må foretas tiltak for å lukke avviket.
- Musesperre må etableres.

Ytterlige undersøkelser må foretas for å få kartlagt tilstanden og omfanget på skader som kan være forårsaket av mus i skjulte konstruksjoner.

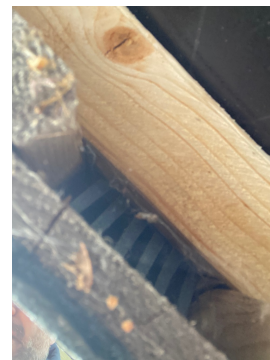
Musebånd

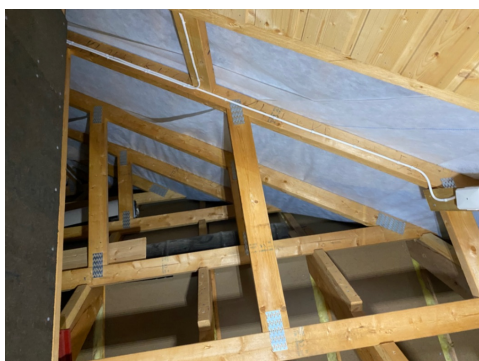
Undertak tilbygget del.

- Det er begrenset/dårlig ventilering av takkonstruksjonen.
- Det er registrert symptom på aktivitet fra skadedyr.

Kostnadsestimat gjelder ytterligere undersøkelser.

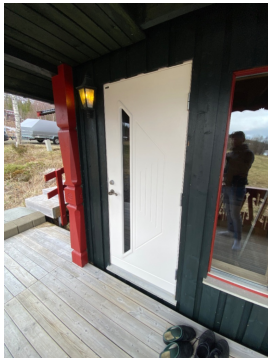
Ytterdør.

- Det er påvist avvik rundt innsettingsdetaljer.

Åpninger mellom kledning og karm i øverkant bør tettes. Beslag over døren bør etableres.

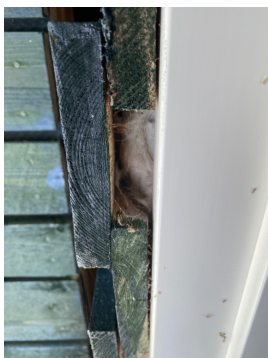
Åpning mellom bordkledning og karm.

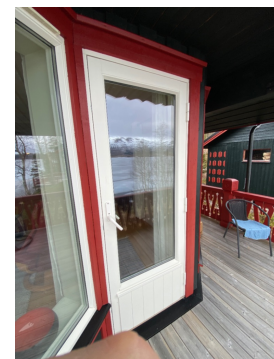
Balkongdør med utgang fra stue.

- Det er påvist avvik rundt innsettingsdetaljer.

Beslag bør etableres.

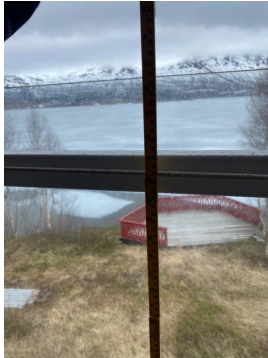
Høyde rekkverk.

- Rekkverkshøyde må endres for å tilfredsstille krav på byggemeldingstidspunktet.
- Innhent dokumentasjon om glassrekkverk.

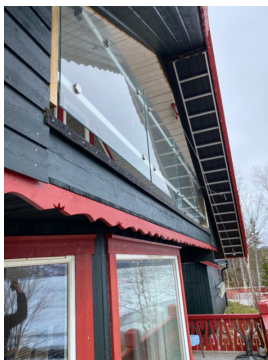
Balkong over oppvarmet rom (stue). Luftet balkongløsning forutsetter god lufting av konstruksjonen. Hovedoppgavene til luftingen er å transportere ut eventuell byggfukt og annen fukt som oppstår og å hindre uønsket snøsmelting som kan danne is og eventuell oppdemming av vann på terrassen. Luftingen på takkonstruksjonen er ikke kontrollert grunnet ingen tilgang for kontroll. Det er sjekket for fuktindikasjoner innvendig i stua uten å finne tegn til fukt noen plasser.

Luftespalte.

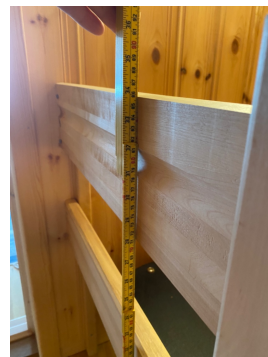
Høyde rekkverk.

- Rekkverkshøyde må endres for å tilfredsstille krav på byggemeldingstidspunktet.
- Håndløper må monteres på vegg for å tilfredsstille krav på byggetidspunktet.
- Åpninger er såpass store at det ut ifra sikkerhetsmessige forhold anbefales å lage mindre åpninger.

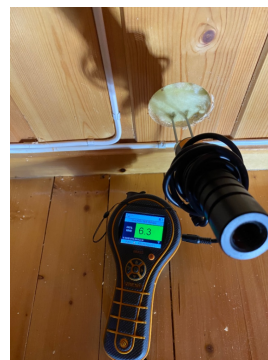
Hulltaking er foretatt i skilleveggen mellom bad/bod. Fuktmåling foretatt med Protimeter MMS2 med pigger i bunnsvillen i skilleveggen. Det ble ikke registrert fukt i bunnsvillen ved fuktmålingen.

Hulltaking er foretatt uten å påvise unormale forhold.

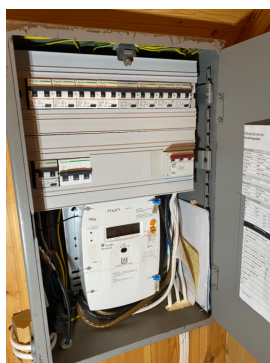
Sikringsskap med automatsikringer, plassert i gangen i loftsetasjen

Det anbefales på generell basis alltid en kontroll av det elektriske anlegget ved eierskifte.
