Sørfiplingdalsvegen 57, 8685 TROFORS

**Drømmehytte ved Øvre Fiplinvatn -  
Fantastisk beliggenhet - Innlagt  
strøm og vann - Dobbelgarasje**

| Tilstandsrapport ..... | 53 |

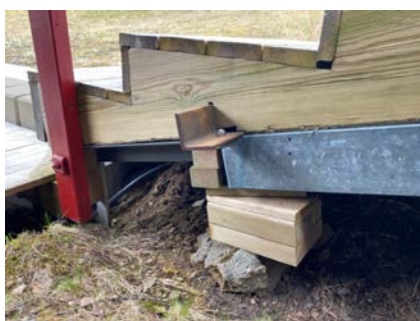
Fundamenteringen er stedvis understøttet av klosser.

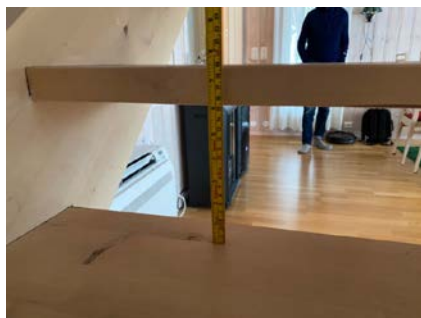
Åpning mellom trinn.
