Sørfiplingdalsvegen 57, 8685 TROFORS

**Drømmehytte ved Øvre Fiplinvatn -  
Fantastisk beliggenhet - Innlagt  
strøm og vann - Dobbelgarasje**

| Tilstandsrapport ..... | 53 |

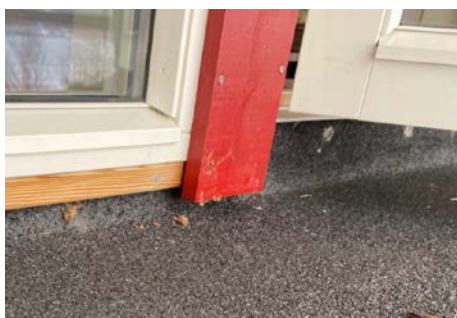
Balkongdør 2. etg. Manglende beslag i nedkant av døren

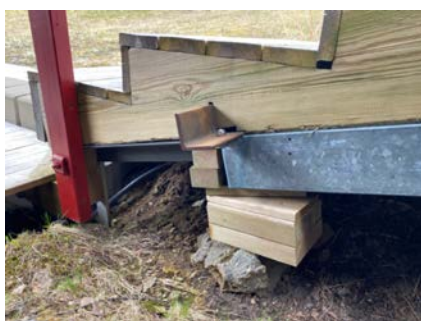
Fundamenteringen er stedvis understøttet av klosser.

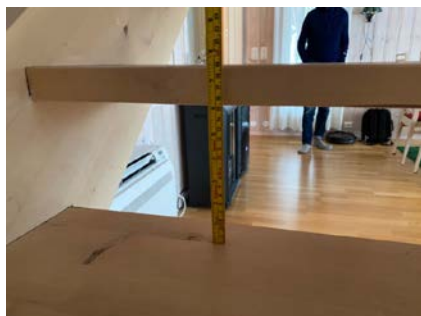
Åpning mellom trinn.

- Rekkverkshøyde må endres for å tilfredsstille krav på byggemeldingstidspunktet.
- Håndløper må monteres på vegg for å tilfredsstille krav på byggetidspunktet.
- Åpninger er såpass store at det ut ifra sikkerhetsmessige forhold anbefales å lage mindre åpninger.

Håndløper bør monteres for å kunne forhindre fallulykker.
