Syversætreskogen 8, 2270 FLISA

# Tilstandsrapport

Befaringsdato: 06.11.2025

Rapportdato: 17.11.2025

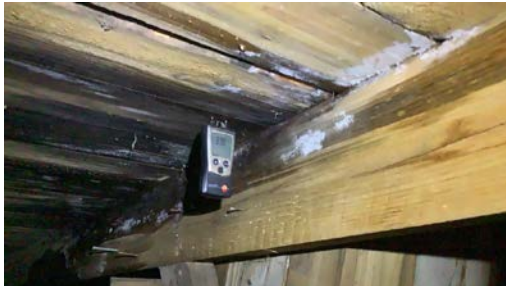
- Det er påvist fukt-/råteskader i takkonstruksjonen.

Det er en pågående lekkasje rundt luftehatt, og taktro og takstoler inntil luftehatt er fuktskadet i form av at treverk er vått med sopp- og muggdannelse.

Taktro og takstol er våt med soppdannelse.

- Påviste skader må utbedres.

Lekkasje må utbedres over tak, og konstruksjoner på loft må tørke. Mugg- og soppdannelser må fjernes med egnet middel.

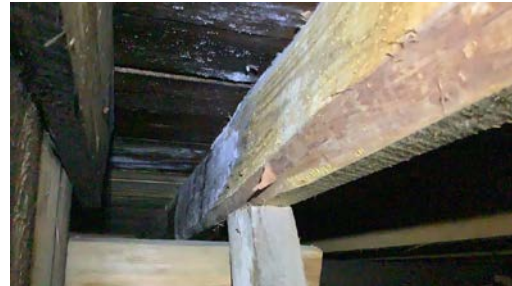
Muggdannelse på takstol og våt taktro.

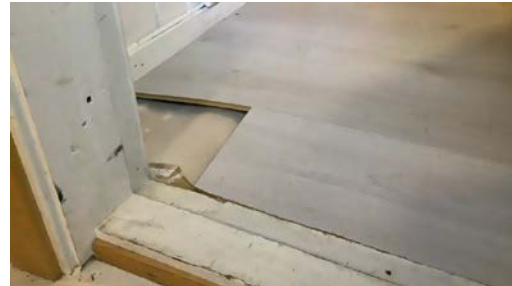
Laminatgulv buler og ett gulvbord mangler.

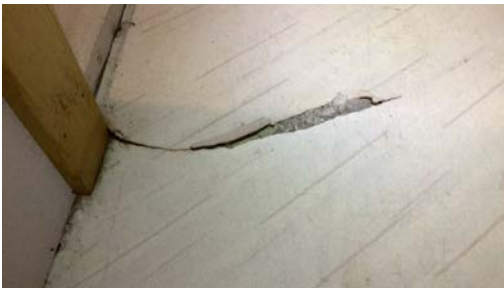
Sprukket gulvbelegg grunnet saltutslag.

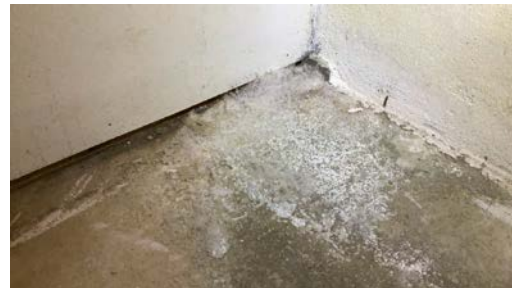
Saltutslag på betonggulv.

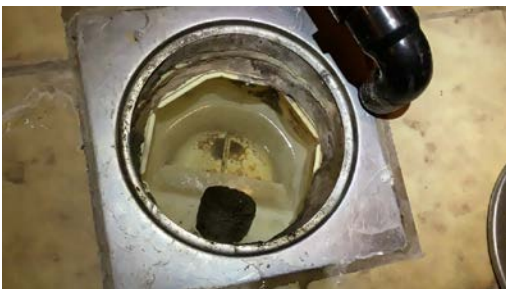
Plastsluk, uten synlig tettesjikt.

- Våtrommet må totalrenoveres. Alle forhold med tettesjikt, våtsone, sluk m.m. må dokumenteres.

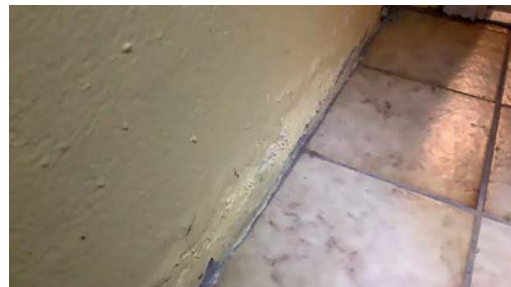
Saltutslag på betongvegg.

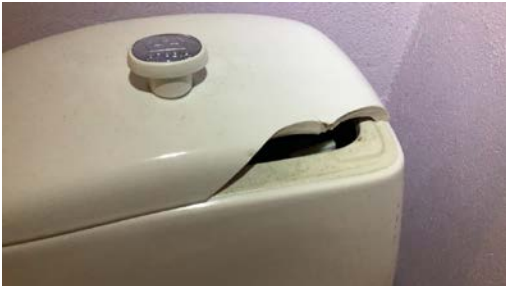
Sprukket topp på sisterner.
