Bregnevegen 5, 8683 TROFORS

# Enebolig med garasje i barnevennlig område | Nærhet til skole og turområder | Stor tomt

| Tilstandsrapport ..... | 42 |

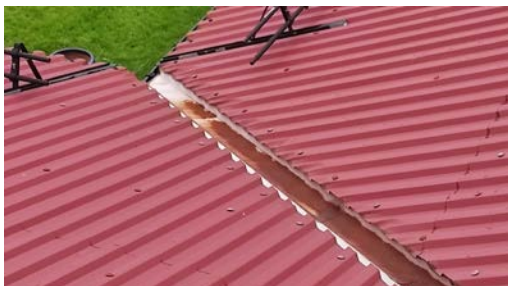
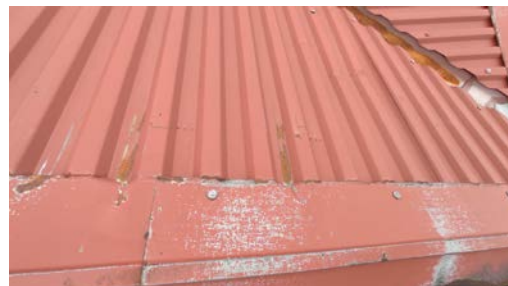
## TG 3 Nedløp og beslag

Renner og nedløp av lakkert metall.  
To luftehatte på taket.  
Takstige til pipen.  
Pipen er tekket med heldekkende beslag.

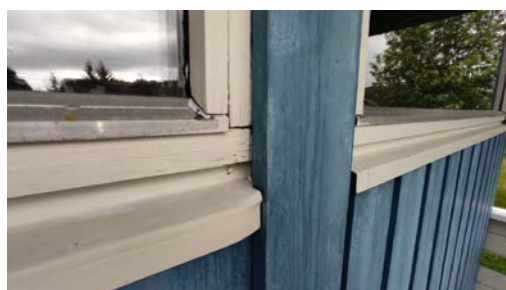
- Karmene i vinduer er slitte og det er sprekker i treverket.

- Det må påregnes noe vedlikehold og at enkelte vinduer må skiftes ut.

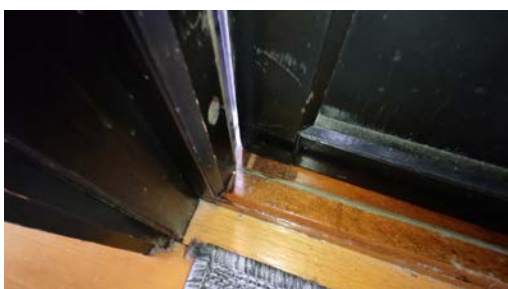
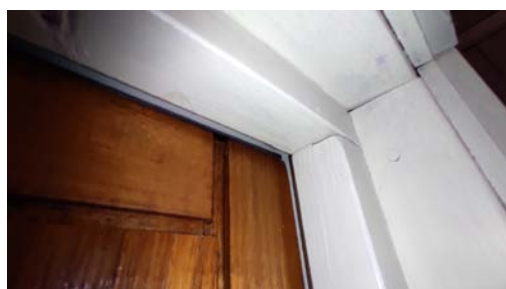
Bygningen har teak hovedytterdør og malt terrassedør i tre.

- Dører må justeres.

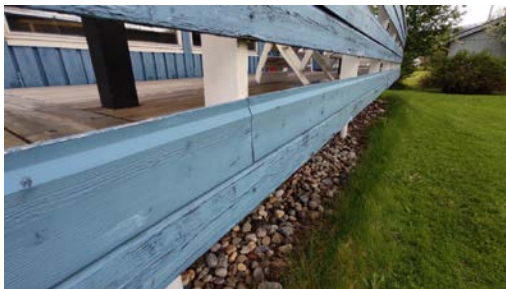
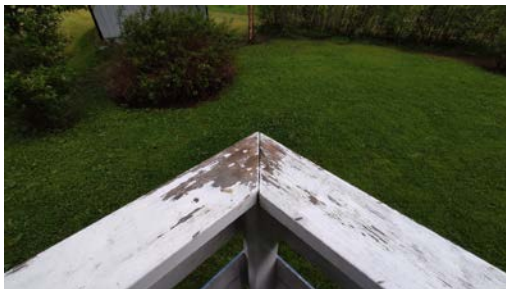
Terrasse på ca. 23 m2 med malt liggende rekkverk. Rekkverket har en høyde på ca. 90 cm. Konstruksjon av tre innfestet i bygningskroppen og fundamentert på støpte peler. Adkomst fra hage og via dør fra stuen.

Terrassedekket bør festes tilstrekkelig.

Rekkverk skal utformes slik at de forhindrer klatring. Horisontale eller skrå spalter i rekkverket må være maks 20 mm slik at man ikke kan få fotfeste i rekkverket.

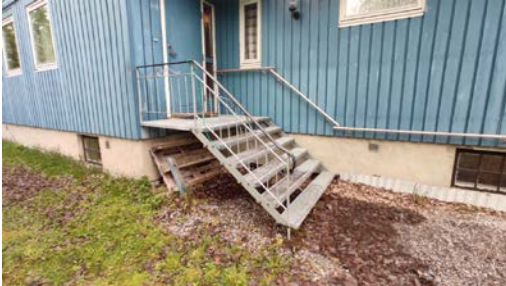
Trapp av strekkmetsall til repos ved inngangsdøren. Galvanisert rekkverk og gelender av metall. Rekkverket har en høyde på ca. 70 cm.

Rekkverk i trapper og ramper skal ha høyde minimum 0,9 m over gulv eller trinn. Høydekravet gjelder også rekkverk på mellomrepos og returrekkverk på repos.

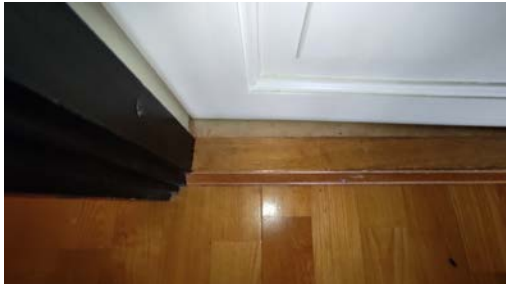
Innvendig har boligen finerdører og malte fyllingsdører.

- Det er påvist avvik som tilsier at det bør foretas tiltak på enkelte dører.

- Enkelte dører må justeres.
- Det bør foretas tiltak på enkelte dører.

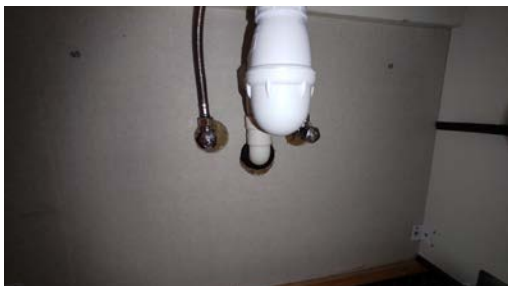
Kontroll av røropplegg.

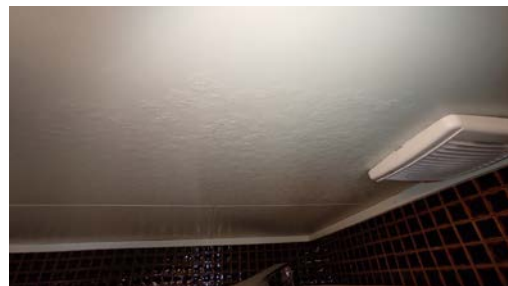
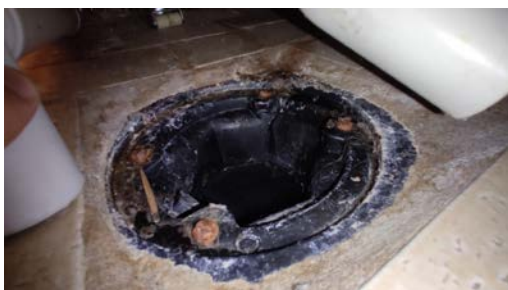
Kontroll av sluk.

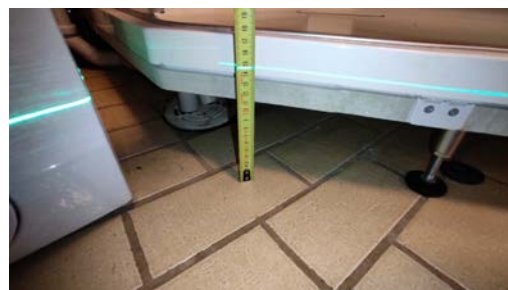
Kontroll av fallforhold.

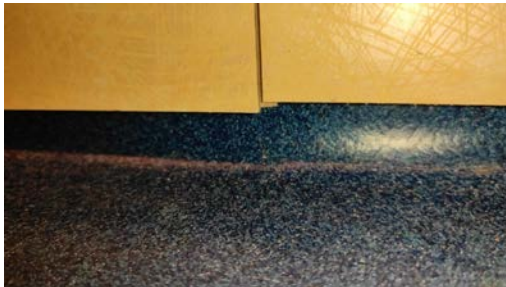
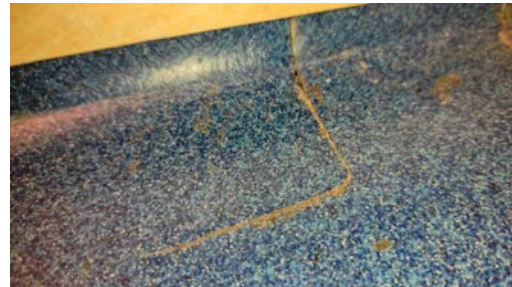
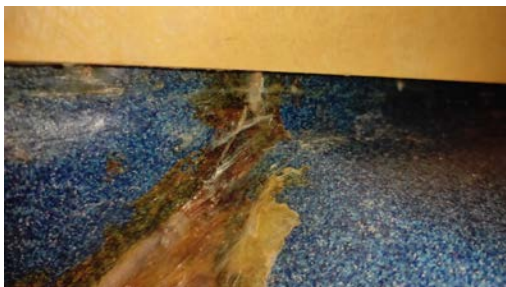
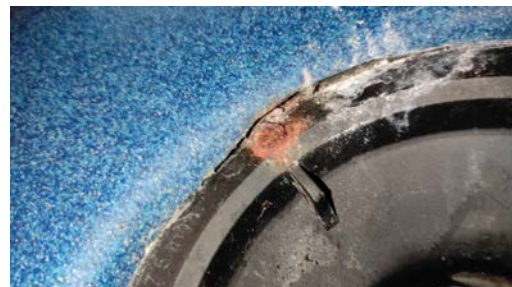
Våtromsplatene mangler bunnlist og tilhørende fugemasse, og det er sprekker i flere av skjøtene.

- Våtrommet har behov for omfattende oppgraderinger. For å sikre en løsning som oppfyller gjeldende krav, bør tettesjikt, sluk og røropplegg oppgraderes og dokumenteres.
- Manglende oppgradering av våtrommet medfører høy risiko for at konstruksjonene ikke vil tåle vanlig bruk av vann eller lekkasjer. Selv om det er dusjkabinett, er det fortsatt en betydelig risiko for at våtrommets konstruksjoner ikke tåler lekkasjer. Dette kan føre til fuktskader på tilstøtende konstruksjoner.

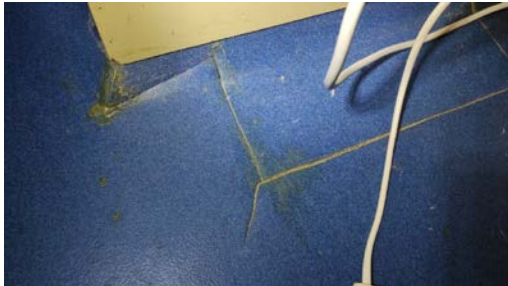
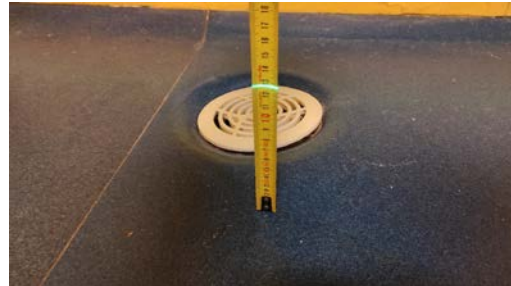
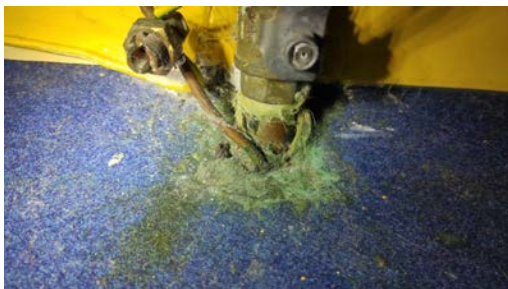
Det er flere sprekker/utettheter i belegget.  
Gulvet har ikke tilfredsstillende fall mot sluket.  
Det er ingen membran/tettesjikt i våtsonen bak utslagsvask.  
Det er utette rørgjennomføringer i gulvet.

- Våtrommet har behov for omfattende oppgraderinger. For å sikre en løsning som oppfyller gjeldende krav, bør tettesjikt, sluk og røropplegg oppgraderes og dokumenteres.
- Manglende oppgradering av våtrommet medfører høy risiko for at konstruksjonene ikke vil tåle vanlig bruk av vann eller lekkasjer. Dette kan føre til fuktskader på tilstøtende konstruksjoner.

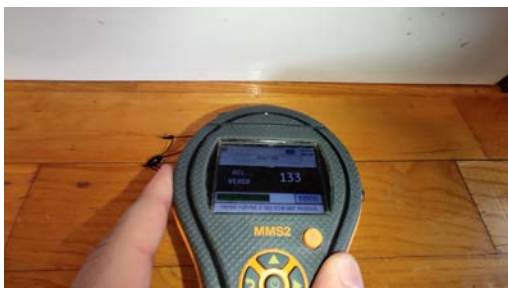
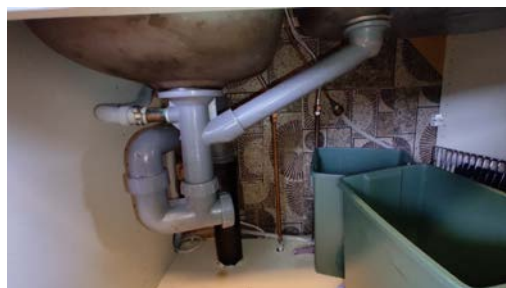
Kontroll av røropplegg.

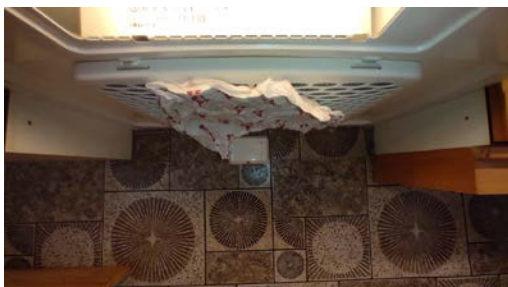
Test av avtrekket.
