Aktiv Eiendomsmegling v/Nika Nasibi har gleden av å presentere Osterøyvegen 2720. Dette er en praktfull eiendom med 3 bruksnumre og et totalt tomteareal på 3 680,4 m<sup>2</sup>. Eiendommen ligger flott og usjenert til, med tomtegrense mot Fotlandsvågen. Her nyter man gode solforhold, en skjermet beliggenhet og en nydelig utsikt over vågen. Til tross for en landlig og idyllisk beliggenhet, er det kort avstand til det meste man trenger i hverdagen.

# Tilstandsrapport

Befaringsdato: 13.05.2025

Rapportdato: 16.05.2025

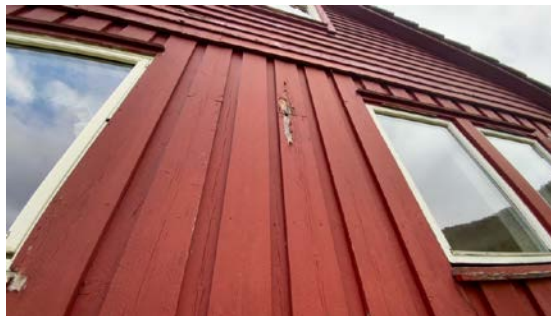
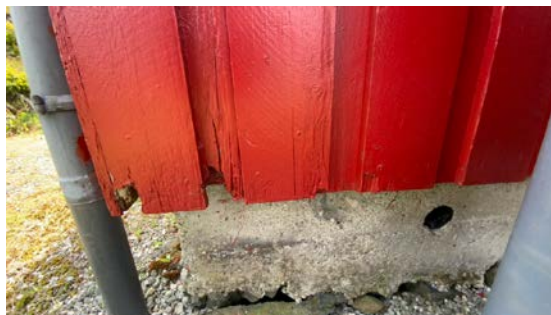
- Det er påvist betydelige råteskader i bordkledningen.

- Råteskader i bordkledningen vil fortsette å utvikle seg både i tillegg til bordkledning og til bakenforliggende veggkonstruksjon, dersom en ikke foretar tiltak.

Store deler av kledningen må skiftes.

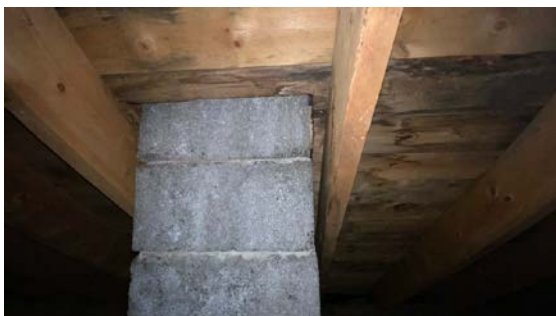
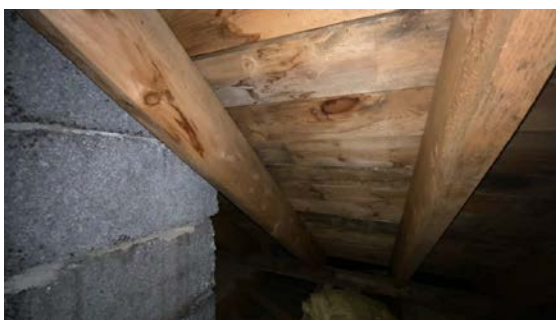
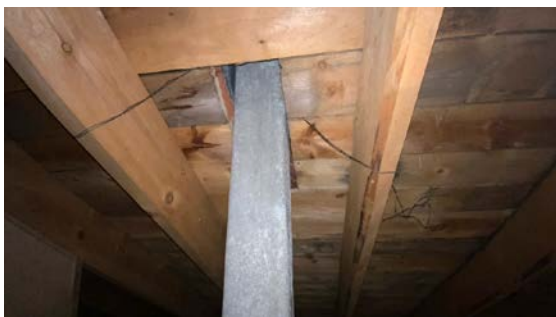
- Det er påvist avvik rundt gjennomføringer i takflaten.

Fuktmerker i sutaksbord og sperr rundt taggjennomføringer.

Sutaksbord rundt skorstein bør skiftes.

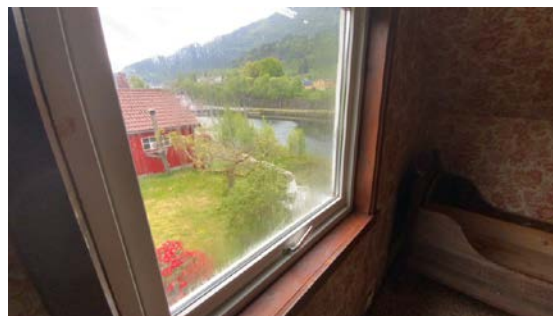
- Det er påvist vinduer med fukt/råteskader.

- Vinduer med råteskader må erstattes med nye.

Råteskadde vinduer, vindu med knust glass og punktert isolerglass må skiftes.

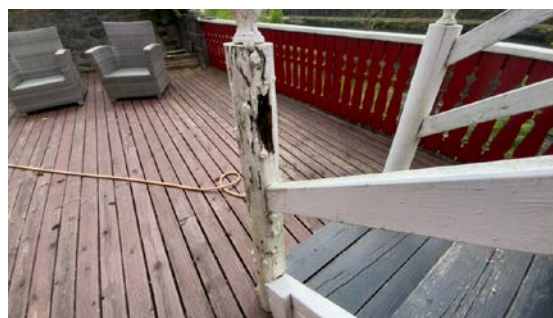
- Det er påvist fukt-/råteskader i konstruksjonen.
  - Rekkverket er for lavt i forhold til dagens krav til rekkverkshøyder.
- Råteskadet rekkverk og trapp mellom altan og terrasse.

- Råteskadede konstruksjoner må skiftes ut.

Råteskadde bord og stolper må skiftes.

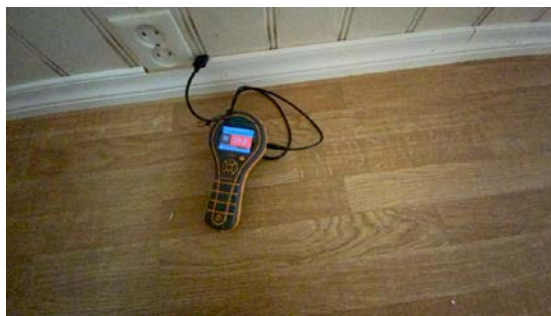
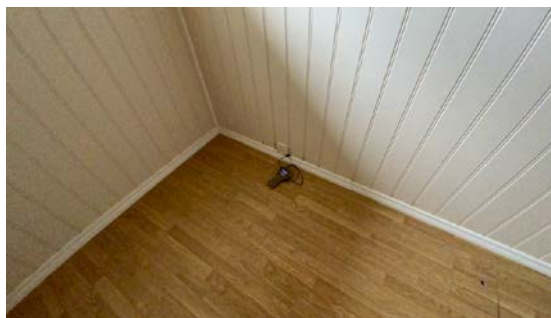
- Det er påvist synlige fukt/råteskader i treverk i underetg./kjeller, hulltaking er derfor ikke nødvendig

Fuktskadet panel i et rom, fukt og malingsavflassing flere steder.

Utføre yttre vegger innvendig under terreng og mot grunnmur er en utsatt konstruksjon, med hensyn til fukt og kondensproblemer.
