# Tilstandsrapport

Leilighet 6

Ola Setroms veg 16, 7340 OPPDAL

Befaringsdato: 08.12.2025

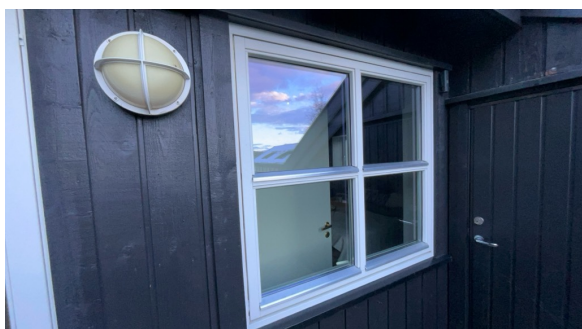
Oversiktsbilde utvendig vindu

Det vil være påregnelig med utvendig vedlikehold av vinduer og utskifting av pakninger mellom karm og vindu.

Om det ikke utføres tiltak vil vinduene kunne utvikle skader over tid og må byttes ut, dette vil ha en større kostnadsramme en enkelt vedlikehold.

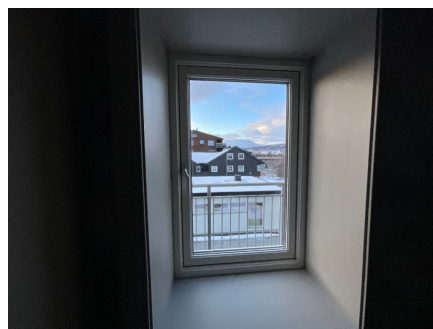
Nytt vindu, rømningsvei.

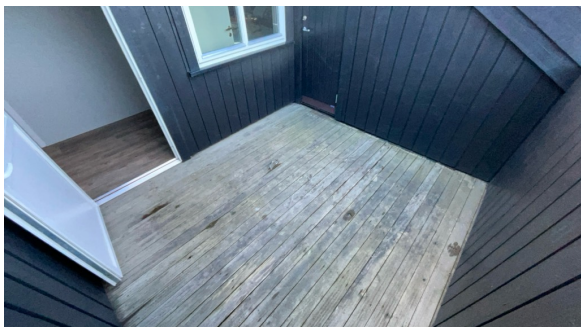
Oversiktsbilde

- Det er inne i kryprom ved raft bemerket fuktmerker på bunnsvill og gipsplate tilhørende rekkverket. Det er utført fuktsøk på fuktmerker uten unormale verdier på befaringsdagen. Det er vurdert til at skaden kan komme av mindre vanninntrengning via toppbeslag på rekkverket eller mindre lekkasje fra gulv membranen.

- Tilkost til sluk må etableres og membranen må kontrolleres visuelt på alle overflater.
- Det er utført fuktkontroll på påviste fuktmerker uten unormale verdier men fuktmerker inne i kaldloft må følges med, en kontroll av beslaget som ligger på toppen av rekkverket må utføres for å se om man finner ut hvor vannet kommer inn.

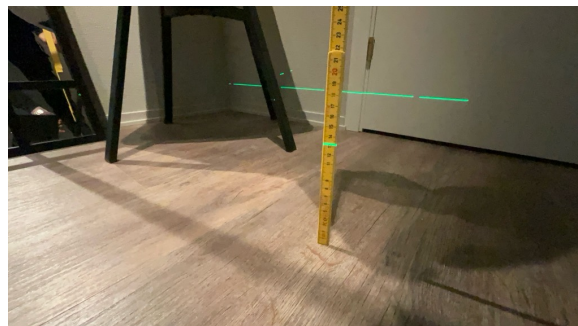
Entre område

Etasjeskillet i bygget er vurdert å bestå av betong-/murdekke, basert på synlig betongdekke i kryprom ved bod. Helningsavvik er kontrollert med krysslaser i stue/kjøkken og gangareal i leiligheten, og det er ikke registrert avvik utover toleranser angitt i NS 3600.

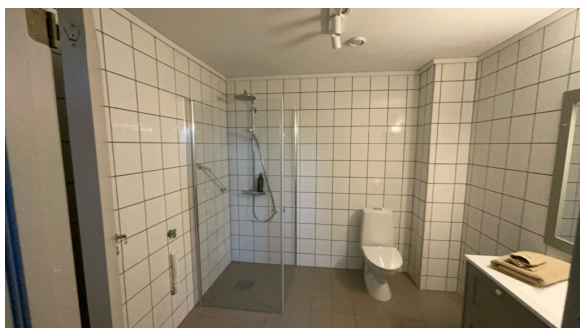
Oversiktsbilde

- Det er i dusjsonen eldre skruerull i veggfliser som i dag er tettet med silikon, avviket settes for å fremlyse om at eldre skruerull perforerer bakenforliggende tettesjikt/membran og at silikon ikke anses som er varig tett løsning. Tettesjiktet for våtrommet har også nådd over halve forventet brukstid.

- Installering av tett dusjkabinett anbefales for å begrense bruksvann direkte på overflater i dusjsone, silikonene i skruerullene bør følges med og byttes ut om disse viser tegn til å være svekket.

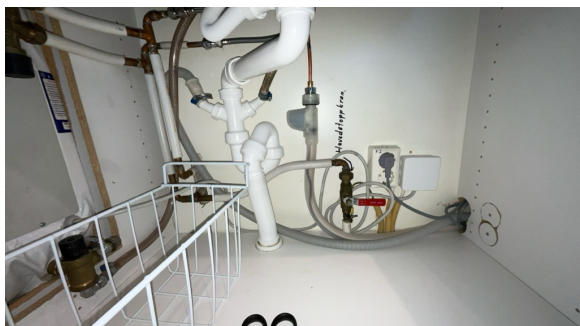
- Det er ikke behov for utbedringstiltak siden anlegget fungerer i dag, men ut ifra alder kan skader plutselig oppstå på eldre anlegg.
- Eldre vannrør av kobber og jern kan være utsatt for korrosjon, rust og begroing. Dette kan føre til redusert vanntrykk, misfarget vann, lekkasjer og i verste fall større vannskader dersom rør brister.

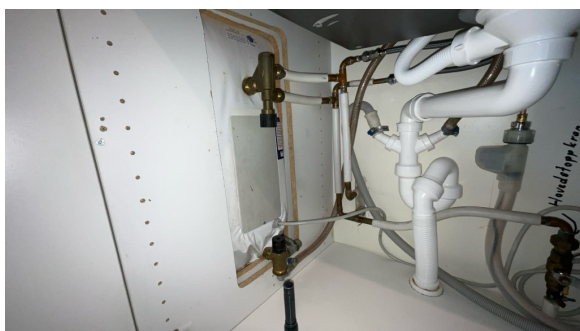
Manglende tettesjikt i rom med varmtvannsbereder medfører økt risiko for vann- og fuktskader på gulv, vegger og underliggende konstruksjoner ved lekkasje. Selv mindre drypp eller kondens kan over tid gi råte, muggvekst og behov for kostbare utbedringer. Rommet anses derfor som utsatt for skader og bør vurderes for tiltak for fuktsikring.

- Det er ikke behov for utbedringstiltak siden tanken fungerer i dag, men ut ifra alder kan skader plutselig oppstå på eldre tanker.
- Avrenning fra varmtvannstank skal ledes til sluk/avløp eller ha automatisk vannstoppeventil der berederen er plassert i tørt rom. Som et supplerende sikkerhetstiltak til dagens løsning anbefales det å montere automatisk vannstoppeventil.
