# Tilstandsrapport

3-roms andelsleilighet

Vefsnvegen 5 , 8656 MOSJØEN

Befaringsdato: 17.12.2025

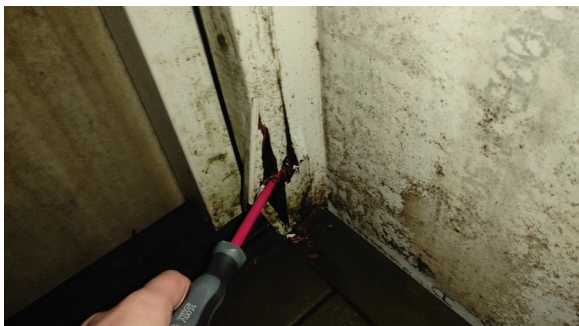
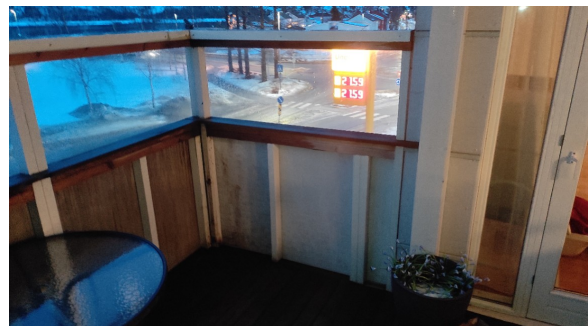
- Det er påvist fukt-/råteskader i konstruksjonen.

Det er råteskader i rekkverket.

- Råteskadede konstruksjoner må skiftes ut.

Råteskadet rekkverk bør skiftes ut for å hindre videre forringelse av konstruksjonen og redusere risikoen for svekket stabilitet og sikkerhet. Konsekvensen av å ikke utbedre råteskadene er økt fare for ytterligere skadeutvikling, samt redusert sikkerhet for brukerne.

Eier opplyser om at råteskaden vil bli utbedret av borettslaget.

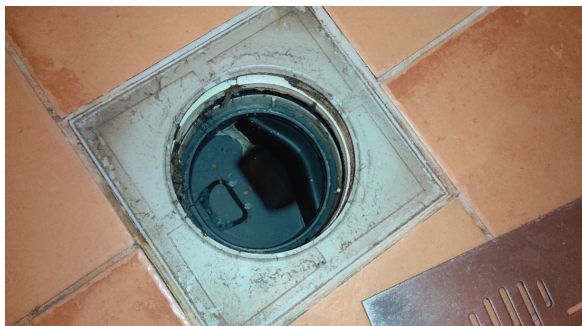
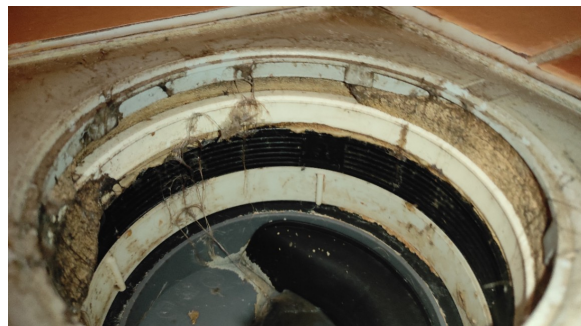
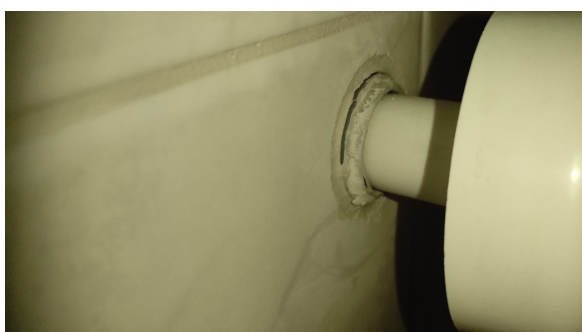
- Det er påvist at flisfuger har riss/sprekker.
- Det er påvist sprekker i fliser.

Det er sprekk i fuger og fliser i dusjonen.  
Det er merker etter tidligere monterte dusjvegger.

- Slike riss/sprekker kan indikere bakenforliggende fuktskader, og konstruksjonen bør observeres jevnlig for å vurdere utvikling.

- Det er påvist at flisfuger har riss/sprekker.

Det er sprekker/manglende vedheft i elastisk fuge rundt sluket.

Det er sprekk i fugen rundt avløpsrøret under servant.

Fuger og fliser med sprekker i dusjonen bør utbedres for å hindre vanninntrenging i underliggende konstruksjoner, noe som kan føre til fuktskader og redusert levetid på våtrommet.

Fugene rundt sluket bør utbedres for å hindre vanninntrengning i konstruksjonen.  
Sprekker i fugene kan føre til fuktskader og redusert levetid på gulvet.  
Det anbefales å kontakte fagperson for vurdering og utbedring.

Sprekk i fugen rundt avløpsrøret under servant bør utbedres snarest for å hindre vanninntrengning og påfølgende fuktskader.
