# Tilstandsrapport

Enebolig

Kjelkebakken 6, 1784 HALDEN

Befaringsdato: 20.08.2024

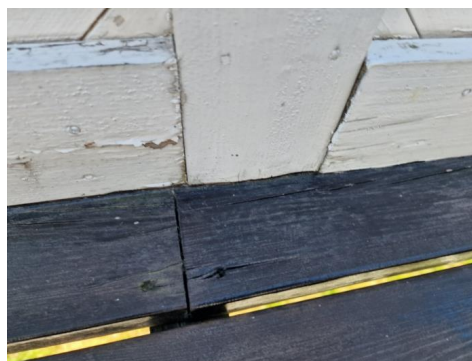
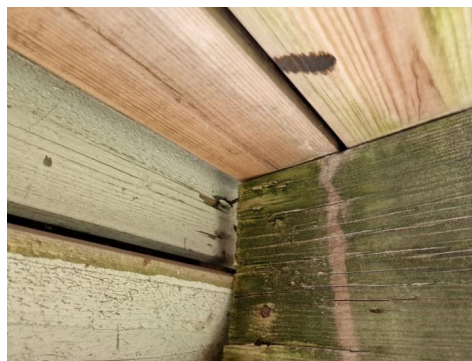
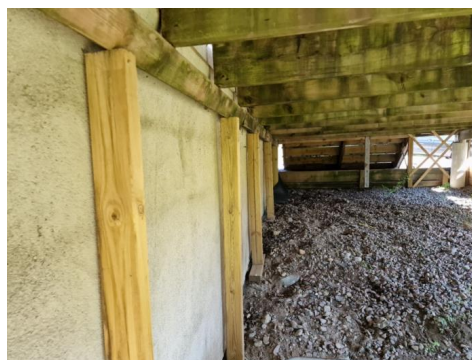
### Vurdering av avvik:

- Rekkverk må monteres for å lukke avviket.
- Det må foretas tiltak for å lukke avviket.

Det må beregnes utskiftning av treverk og utbedring av fundament.

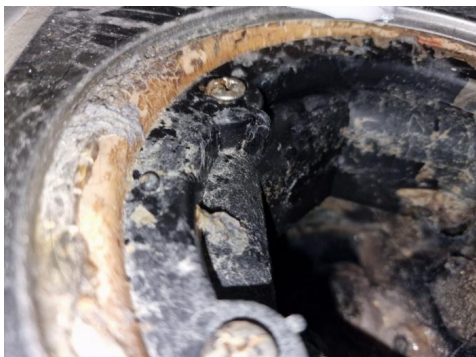
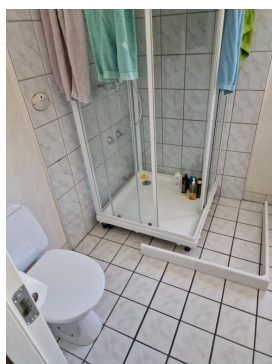
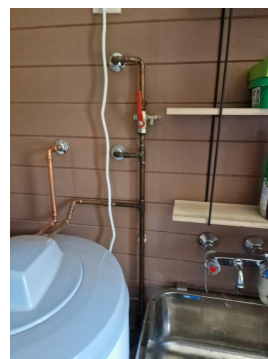
## 1. ETASJE > BAD

### ! TG 3 Tilliggende konstruksjoner våtrom

- Våtrommet må totalrenoveres. Alle forhold med tettesjikt, våtsone, sluk m.m. må dokumenteres.

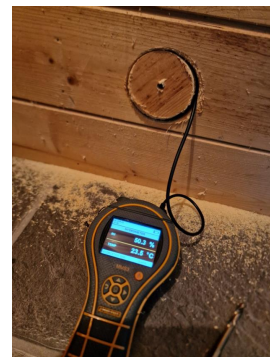
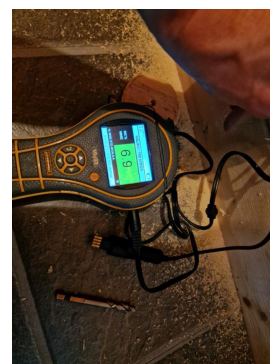
Det ble målt opp til 9 vekt% fukt i bunnsvill i veggen.

Normale fuktverdier målt. Det ble observert noen mindre prikker i treverket.

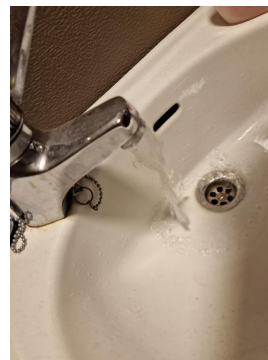
### UNDERETASJE > TOALETTRUM

Servant og toalett montert. Det er noe dårlig trykk i kranen på servanten.

Mekanisk avtrekk i tak med tilluft ved dør.
