Kjelkebakken 6, 1784 HALDEN

**Romslig og innholdsrik  
familiebolig over 3 plan.**

Befaringsdato: 20.08.2024

Rapportdato: 22.08.2024

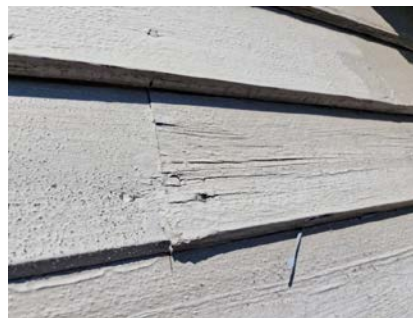
- Det er påvist spredte råteskader i bordkledningen.
- Det er værslitt/oppsprukket trevirke/trepaneler.

- Det må foretas tiltak for å lukke avviket.

Kledningen må beregnes skiftet. Det anbefales da etterisolering av vegger.  
Ubehandlet treverk vil ha en kortere levetid. Utbedringer anbefales.

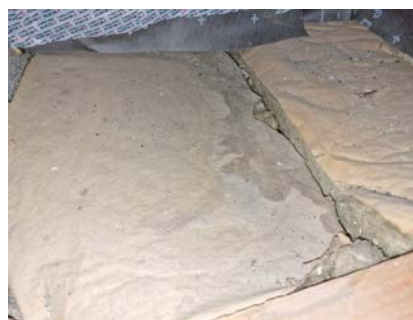
Det er noen sammenklemt pappskott. Noen fuktmerker i undertak og på isolasjon.

- Lufting/ventilering bør forbedres.

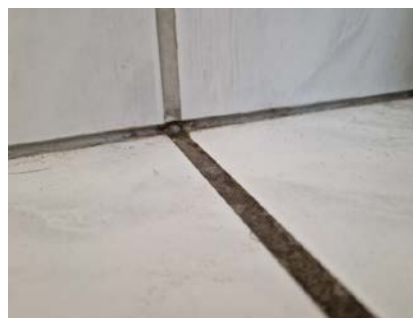
Det er sprekker og løse skjøter på tapeten.

Vindu ligger i en våtsone og er ikke fuktsikret. Det er noe svelling i taklister ved dusj.

Våtrommet må renoveres for å oppnå dagens standard og tekniske krav. Badet er i daglig bruk med dusjkabinett av nåværende eier.

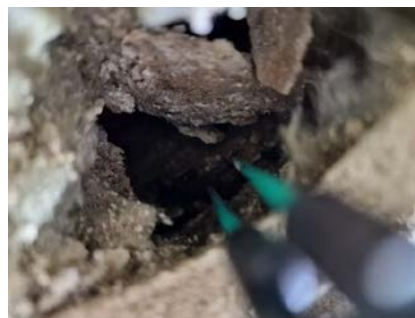
### ! TG 3 Tilliggende konstruksjoner våtrom

Det ble foretatt hullboring fra soverom og inn mot våtsonen på badet. Luftfuktigheten ble målt til 47% RF (relativ fuktighet) ved 25 grader celsius.

- Hulltaking er foretatt og det er påvist avvik i konstruksjonen.

Det er synlig svartsopp på plater i vegg. Bunnsvillen i veggen er råteskadet.

Det ble målt normale fuktverdier ved hulltaking. Skaden har trolig oppstått før det ble tatt i bruk dusjkabinett.

- Gjennomføre ytterligere undersøkelser og foreta utbedring av skade.

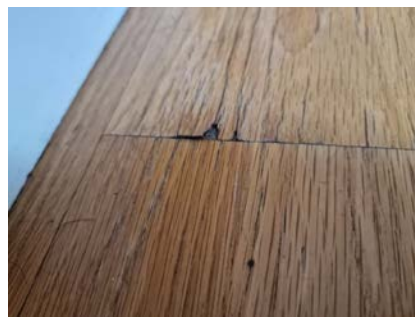
- Det er påvist skader/fuktskjolder i kjøkkengulvet.

Det er ikke fuget mellom benkeplate og vegg. Kan føre til fukt bak innredningen.

Det anbefales fugging mellom benkeplate og vegg.

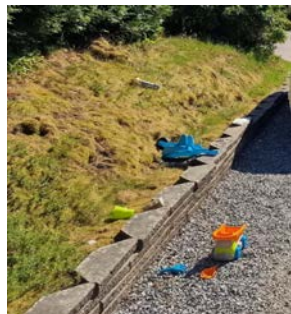
- Det er påvist mindre sprekker og/eller skjevheter i muren.
- Det er noen løse blokker og muren heller litt.

- Lokal utbedring må utføres.
