Tilstandsrapport

Fritidsbolig

Skraviga 3 , 4885 GRIMSTAD

Befaringsdato: 12.03.2026

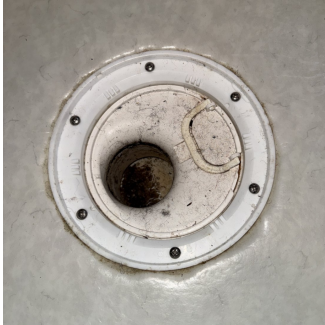
Sluk i plast.
Belegget utgjør tettesjiktet og går ned i sluk.

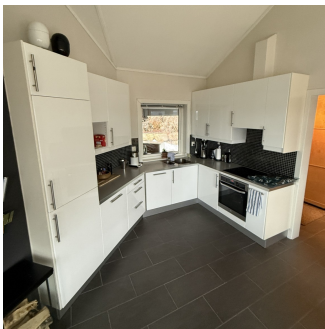
Kjøkken

Irr og svekkelse i skapbunnen kan være tegn på en pågående eller tidligere lekkasje som, dersom den fortsetter, kan medføre ytterligere materialskader og økt risiko for mikrobiell vekst.

Det anbefales at rørlegger foretar en nærmere vurdering av skadeomfang og nødvendige tiltak.

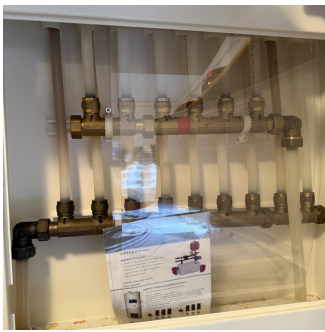
Vannskap

VVS er med rør i rør system, vannskap er plassert i vaskerom.
Stoppekran er montert i vaskerom, er ikke funksjonstestet.
