Tilstandsrapport

Enebolig

Gamle Sollia 6, 3790 HELLE

Befaringsdato: 18.11.2024

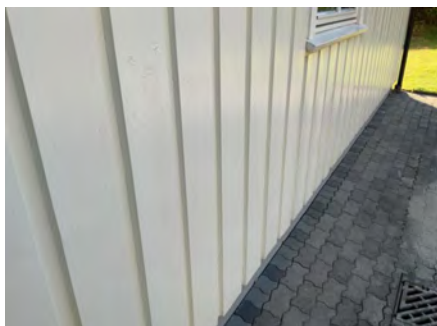
TG 1 Veggkonstruksjon - 2

Det er nyere kledning på den ene gavelveggen.

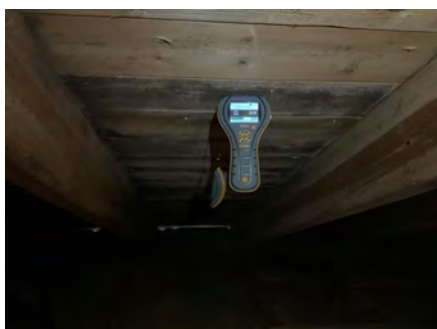
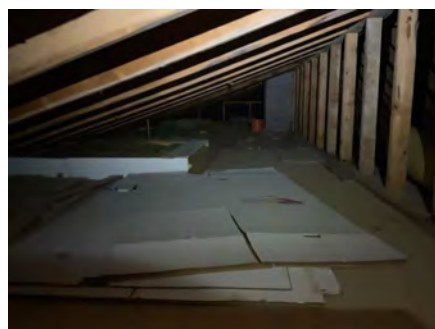
Det er svertesopp på deler av undertaket. Svertesopp oppstår ved forhøyet fuktnivå. Svertesopp oppstår som regel der det er manglende eller punktert dampsperre (plast), slik at varm, fuktig luft fra boligrommene, lekker opp til kaldtloftet, hvor det kondenserer og gir forhold der mugg og sopp kan oppstå.

Det ble ikke målt unormal fukt på beifaringen.

Det bør kontrolleres om det er fuktig i undertaket, ved raftet, om vinteren, når det er kaldt ute og det fyres inne. Hvis det viser seg at det er tørt da, er det ikke behov for tiltak. I motsatt fall må det kontrolleres og tettes ev. luftlekkasjer.

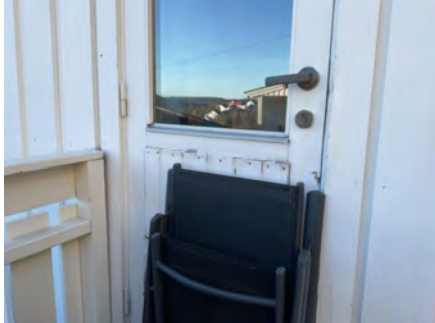
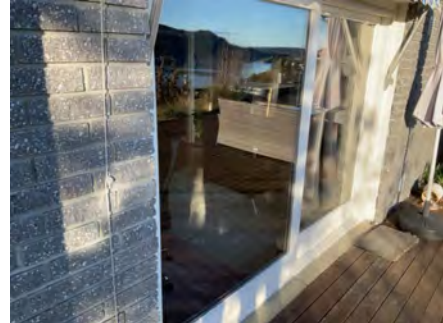
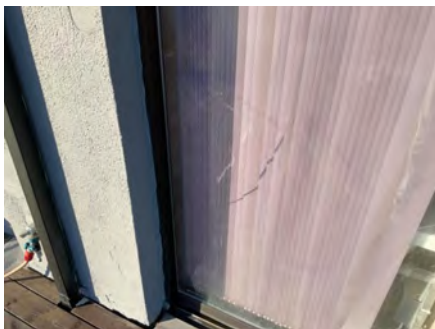
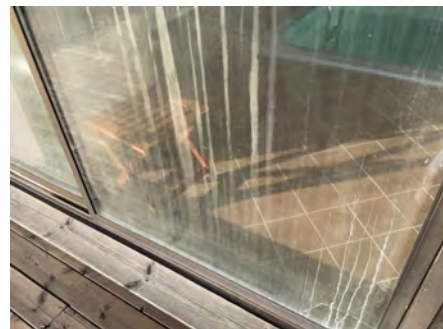
- Det er påvist dører med punkterte eller sprukne glassruter.
- Karmene i dører er værslitte utvendig og det er sprekker i trevirket.

- Det må påregnes noe vedlikehold og at enkelte dører må skiftes ut.
- Dører med punkterte/sprukne glass må påregnes skiftes ut, enten hele døren eller kun selve glassene.

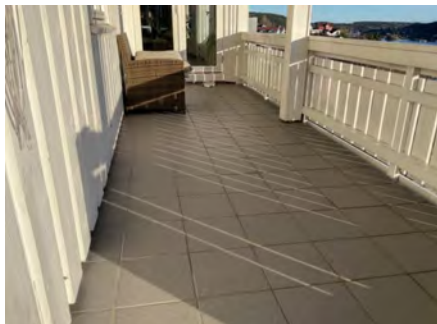
Det er sprekker, forvitret betong og rustsprengt armering.

Det må foretas lokal utbedring med betong/murpuss.

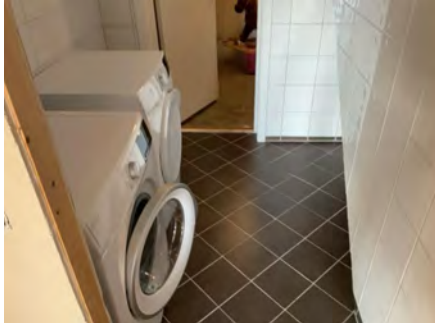
1.ETASJE > BAD

Bad med ukjent alder. Det er ingen dokumentasjon. Hvis badet er mer enn ti år gammelt, skal hele badet gis tilstandsgrad 2. Er det bygget før 1997, skal det ha tilstandsgrad 3, i henhold til NS 3600. Som følge av at alder er ukjent, settes det tilstandsgrad på hvert enkelt punkt.

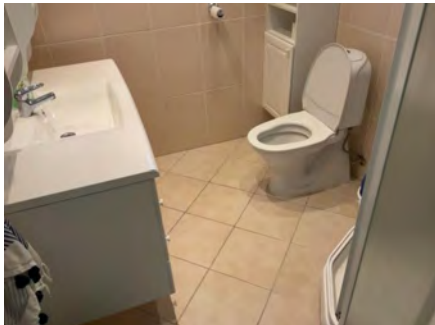
1.ETASJE > BAD

- Våtrommet fungerer med dette avviket.

For å lukke avviket må det foretas utbedringer.

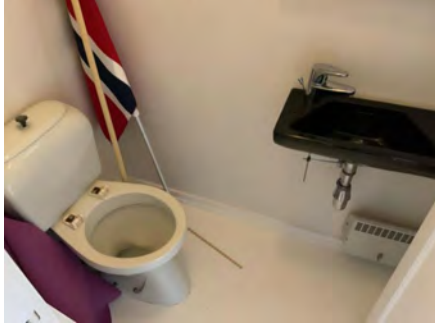
TE 2 Vannledninger

- Det er ikke behov for utbedringstiltak siden anlegget fungerer i dag, men ut ifra alder kan skader plutselig oppstå på eldre anlegg.

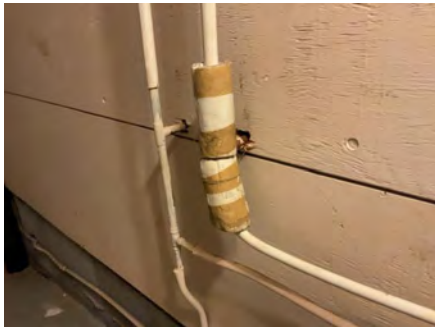
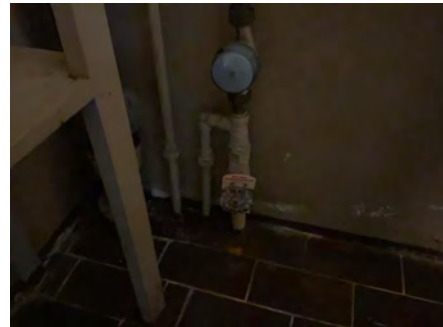
TE 2 Avløpsrør

Det er avløpsrør av støpejern og plast.

Eldre avløpsrør av støpejern er ofte utsatt for groing og rust.

- Det er ikke behov for utbedringstiltak siden anlegget fungerer i dag, men ut ifra alder kan skader plutselig oppstå på eldre anlegg.
