Tømmerheia 12, 8646 KØRGEN

**Pen enebolig med integrert  
garasje, god planløsning, samt fin  
hage og stor markterasse.**

| Tilstandsrapport ..... | 35 |

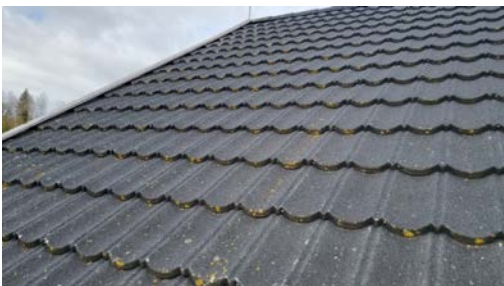
Besiktigelse av taktekke.

- Overvåk tilstanden jevnlig. For å få tilstandsgrad 0 eller 1 må tekingen skiftes ut, men tidspunktet for når dette er nødvendig er vanskelig å si noe om.

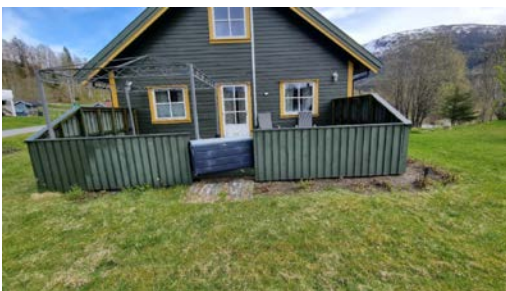
Ved befaring ble det registrert at det ikke er montert beslag i overgangen mellom yttervegg og terrasse/balkong. Denne overgangen er spesielt utsatt for nedbør og fukt, og manglende beslag medfører til fuktskader i bakenforliggende konstruksjoner.

Markterrasse har noe værslitasje.

Det anbefales å ettermontere egnet beslag i overgangen mellom yttervegg og terrasse for å hindre vanninntrengning.

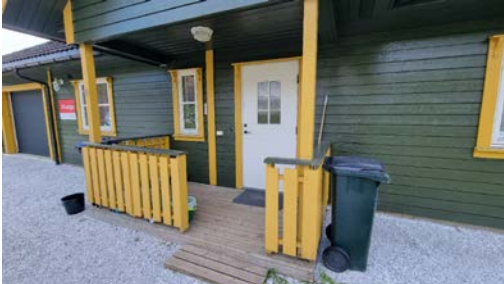
Takoverbygget repos.

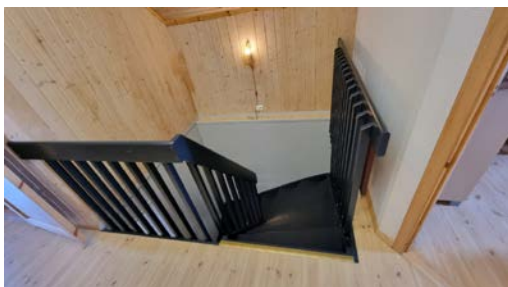
Det mangler håndløper på vegg i trappeløpet.

- Håndløper må monteres på vegg for å tilfredsstille krav på byggetidspunktet.
