Tømmerheia 12, 8646 KØRGEN

# Pen enebolig med integrert garasje.

| Tilstandsrapport ..... | 35 |

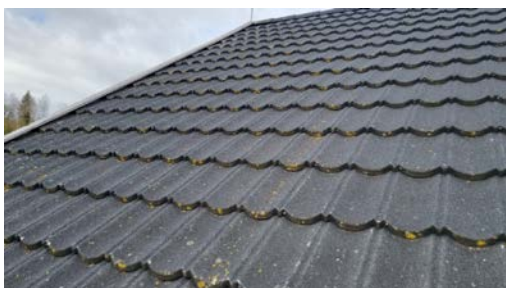
Besiktigelse av taktekke.

- Overvåk tilstanden jevnlig. For å få tilstandsgrad 0 eller 1 må tekingen skiftes ut, men tidspunktet for når dette er nødvendig er vanskelig å si noe om.

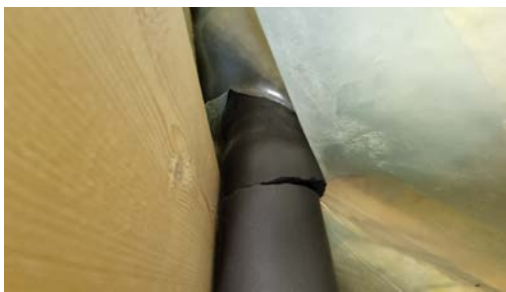
Dette indikerer at dampspærren ikke er kontinuerlig og tett, noe som kan føre til luftlekkasjer og fukttransport fra inneluft inn i konstruksjonen.

Utettheter rundt rørgjennomføring.

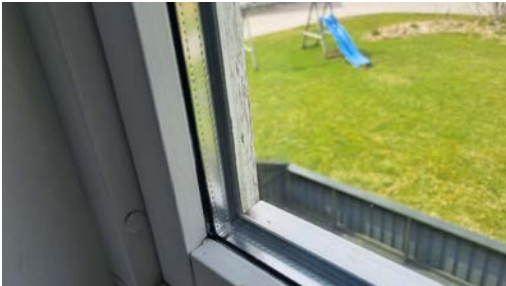
Vindu er værslitt.

Utvendig overflatebehandling av vinduer bør påregnes.

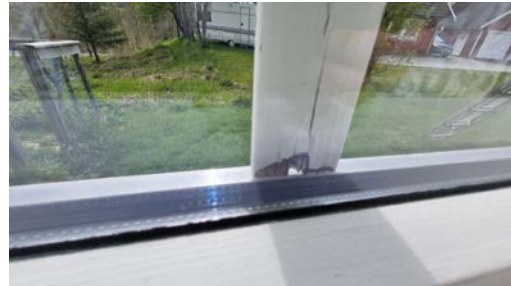
Sprosser har værslitasje.

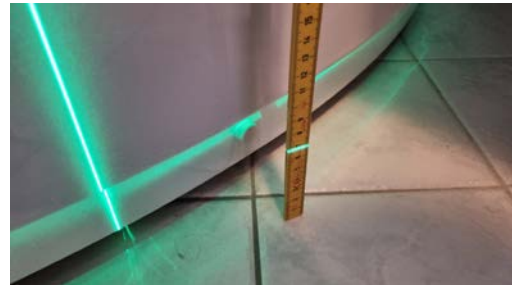
Gulvet er tilnærmet flatt.
