**aktiv.**

Flekkefjordveien 278, 4580 LYNGDAL

**Enebolig i Lyngdal med garasje |  
Rolig beliggenhet | Nærhet til  
naturen og utsikt over  
Skolandsvannet**

# Tilstandsrapport

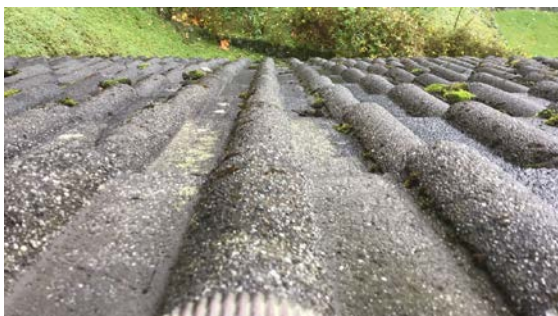
-Generelt fremstår takstein med aldringstegn og værslitasje.  
-Det er registrert en del mose på taksteinen, noe som medfører at taksteinen vil utsettes for økt fukt belastning.  
Dette kan medvirke at brukstid reduseres.  
-Grunnet tekkingens alder og slitasje, vurderes behov for utskiftning å nærme seg.  
Siden taket (takkonstruksjon, taktekking og skorstein) kun er observert fra bakkenivå og fra takvindu, er vurderingen begrenset av dette.  
Vær oppmerksom på denne risikoen.

-Konsekvens av gamle takstein er at disse kan lekke gir økt risiko for at det kan medføre fuktskader i underliggende konstruksjoner

-Jevnlige vedlikehold av takstein vil kunne bidra til at brukstiden kan forlenges noe.

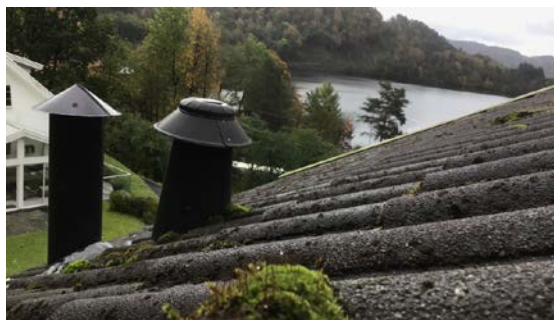
Slitte bly beslag i nedkant lufter hatter

-Jevnlige ettersyn og takrenner og lufter hatter/ pipe beslag samt renhold rengjøring vurderes som nødvendig. Dette vil bidra til at rene brukstid kan forlenges.

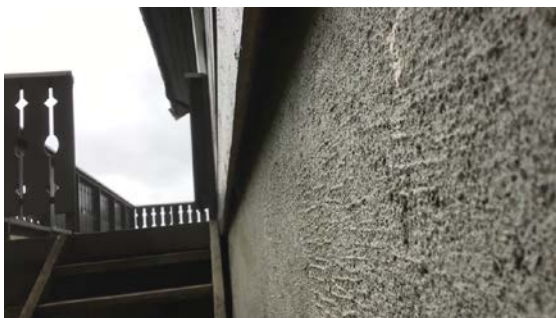
Mangler luftespalte bak kledning

-Det bør foretas tiltak for å forbedre luftingen bak kledning samt etablering av muse band i nedre deler av konstruksjonen.

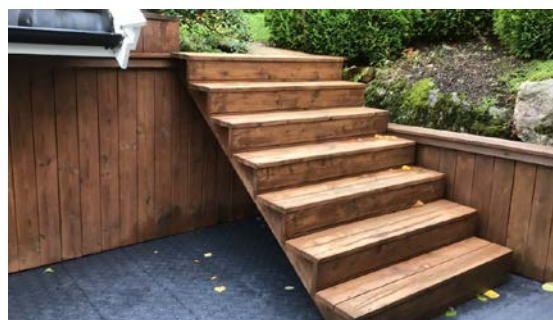
-Noe fukt skader i nedkant bærestolper til terrasse  
-Rekkverk av tre fra terrasse/balkong fra loft etg har høyde som er lavere enn dagens krav til rekkverkshøyder.  
Rekkverk er blitt oppført med høyden etter byggeårets krav.  
For å gjøre rekkverk mer sikker mot fall/fallskader, bør rekkverket forhøyes.

- Rekkverk må monteres for å lukke avviket.

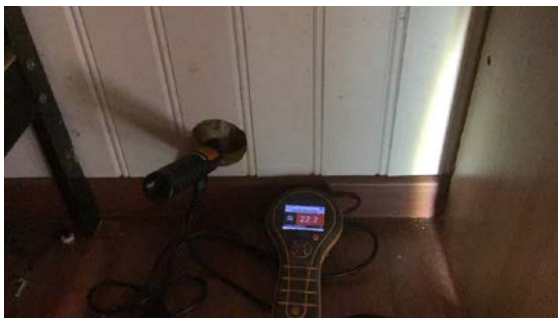
Det er gjennom hulltaking påvist høyt fuktnivå inne i trekonstruksjonen i hulltakingen, men ikke påvist fuktskader i dette området. Høy luftfuktighet kan over tid føre til muggvekst eller sverting av materialer. Samtidig kan materialer og konstruksjoner bli ødelagt.

Det ble målt forhøyede fuktverdier i svill ved hulltaking mot terreng i bod. Måleresultat 22.2Vekt%. Det kan ikke utelukkes skader/avvik i andre rom med inn forede vegger mot terreng.

- Det påviste fuktnivå gir grunn til å overvåke konstruksjonen jevnlig for å se utvikling over tid, og eventuelt foreta tiltak for å unngå fuktskader.

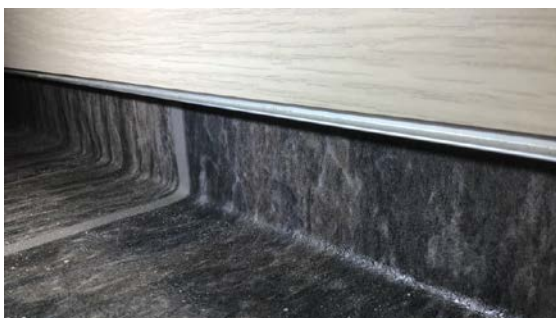
Våtromsplater mangler fuging i nedkant plater

- Det må foretas lokal utbedring.

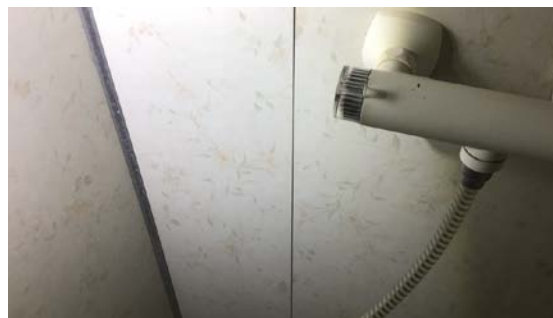
Utette skjøter i dusj

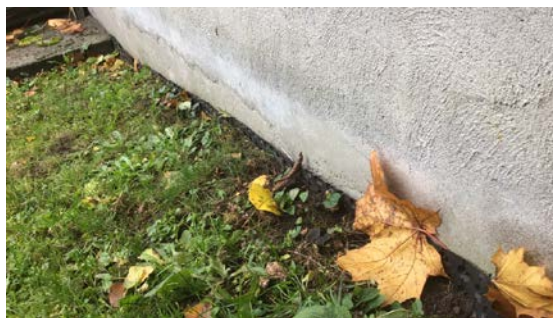
### ! TG 2 Grunnmur og fundamenter

Murt grunnmur. Mindre stedvis riss i pussflate, men ingen vesentlige sprekker observert som tilsier svikt. Normalt oppsyn og vedlikehold.

-Det er enkelte partier som ikke er pusset, synlig leca som det bør gjøres tiltak på for å fuktsikres leca for å forhindre fukt skader

-Lokalt tiltak bør gjøres

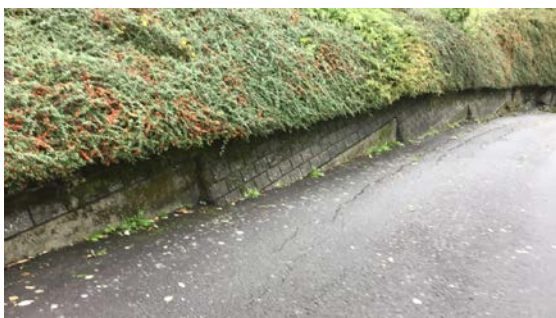
## TG 2 Terrengforhold

Terrenget forhold rundt boligen er skrått med asfaltert gårdsplass og plen ellers naturtomt

Det anbefales å etablere fall bort fra grunnmuren alle steder rundt huset.

Generelt anbefales fall på terreng i fra boliger på min. 1:50 og min. 3 m ut i fra grunnmur for å redusere fukt påkjenning på grunnmuren.
