# Tilstandsrapport

📍 Måneliveien 5B, 3790 HELLE

# gnr. 70, bnr. 133

Rapportdato: 21.09.2023

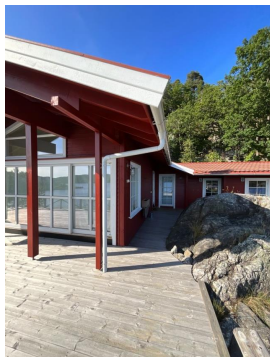
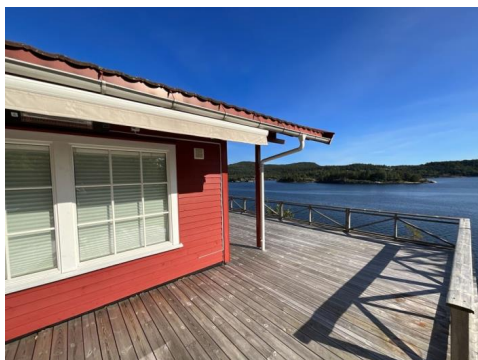
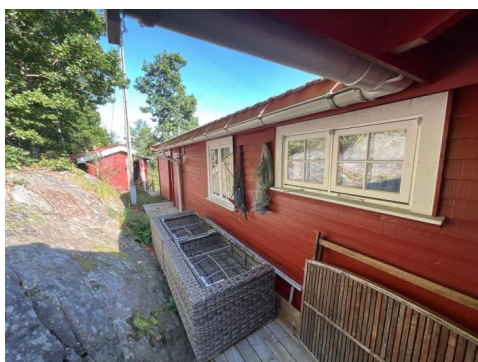
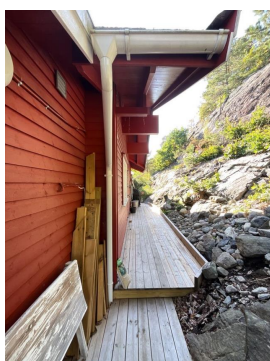
Utsnitt renner og nedløp.

Beslag, renner og nedløp i stål.

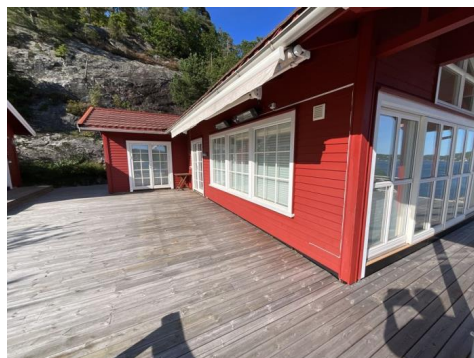
Utsnitt veggkonstruksjoner.

- Det er værslitt/oppsprukket trevirke/trepaneler.
- Det er påvist spredte råteskader i bordkledningen.

- Lokal utbedring/utskiftning bør utføres.
- Råteskadet trekledning må skiftes ut.

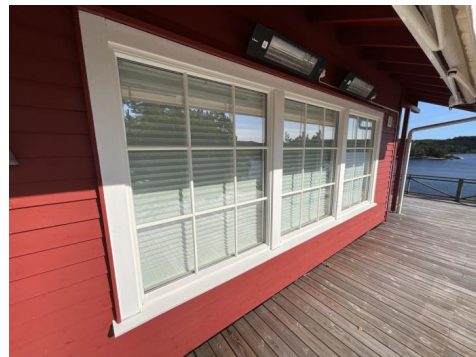
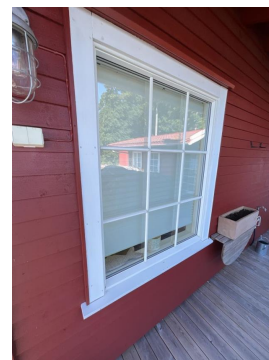
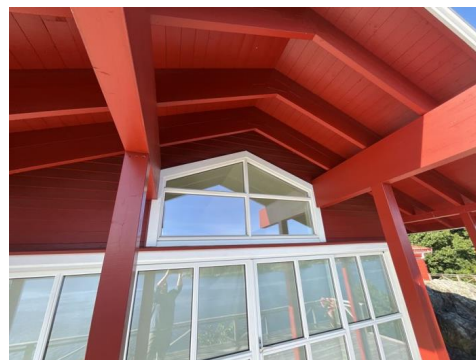
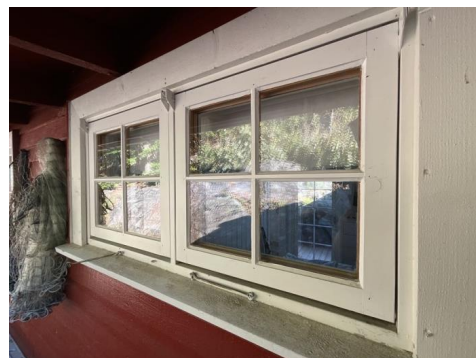
Utsnitt vinduer.

Vinduer byttet i 2017, unntatt 2 vinduer mot soverom, det er ikke registrert noen vesentlige avvik på disse. De er lite energieffektive da det er vinduer med koblet rammer.

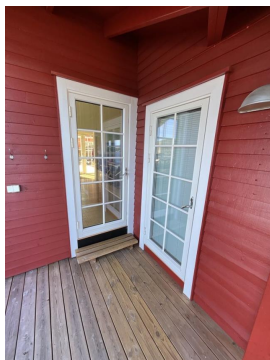
Utsnitt terrassedører.

Det er registrert noe skader i plassbygd tredør mot bod.  
Er registrert en skade i terrassedør mot kjøkken.  
Er registrert en løs dørstopper på skyvedør fra stue.

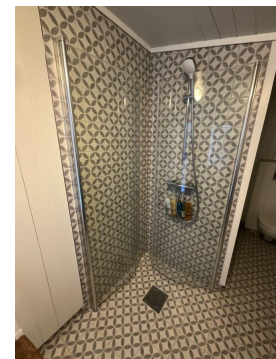
Dusjhjørne.

- Det er ikke påvist tilfredsstillende løsning for å synliggjøre lekkasje fra innebygget sisterner.

Overvåk sisterner og lag dreneråpning for lekkasjevann.

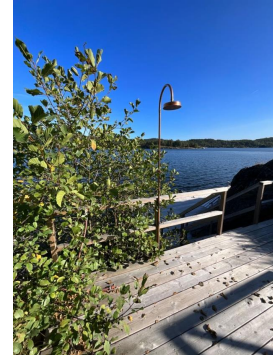
Utedusj ved brygge, kun kaldt vann.

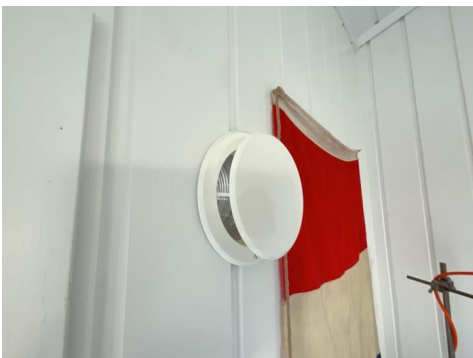
Boligen har naturlig ventilasjon.

Veggventil.

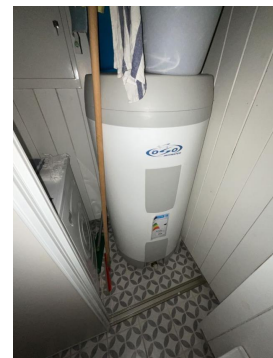
Varmtvannstanken er på ca. 200 liter.

Varmtvannstank.

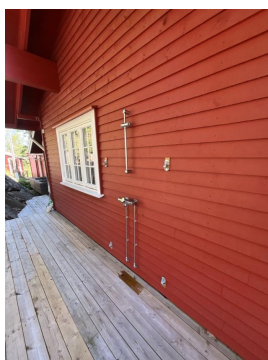
Det er installert utedusj på yttervegg mot nordvest og på trapp mot brygge.

Utedusj på vegg.

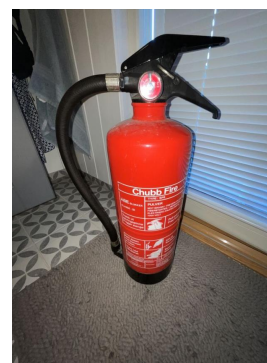
Brannslukningsapparat.

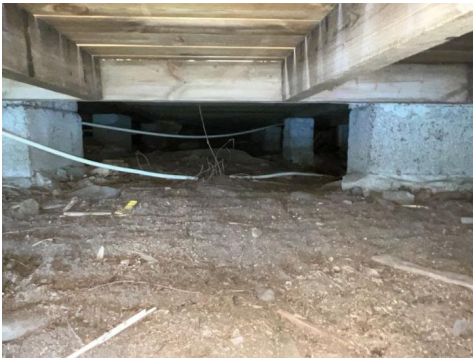
Fritidsboligen står på pilarer i leca og betong.  
Da det er bygd terrassearealer rundt hele fritidsboligen er ikke alle pilarer synlige.  
Det er ikke registrert vesentlige nedbøyninger eller sett noen store skader på synlige pilarer.

Med tank på alder er det fare for skjulte feil og avvik.

Utsnitt pilarer.

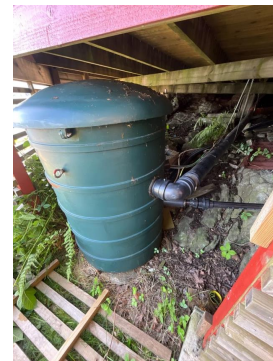
Det er en trykkavløpstank under terrassen. Denne pumper septik opp avløpsrør mot kobling til kommunal ledning.

Utsnitt trykktank.

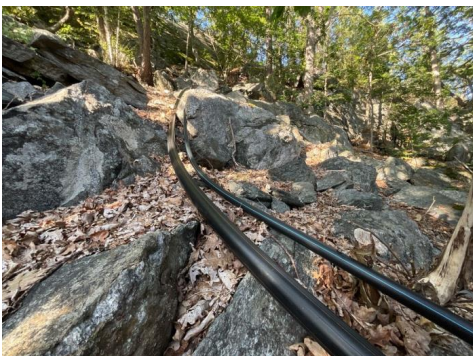
Utvendige vann og avløpsrør i plast.  
Eiendommen er koblet på det kommunale nettverket.

Utvendige vann og avløpsledninger.
