Tilstandsrapport

Enebolig

Arnøyvegen 482 , 7944 INDRE NÆRØY

Befaringsdato: 20.04.2026

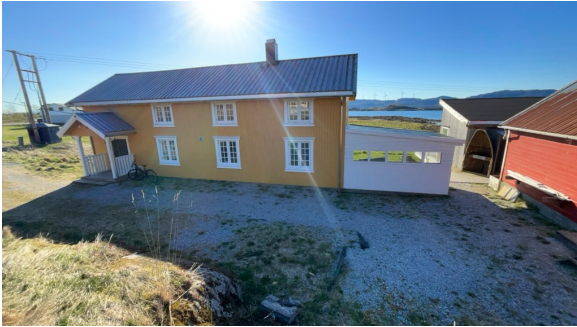
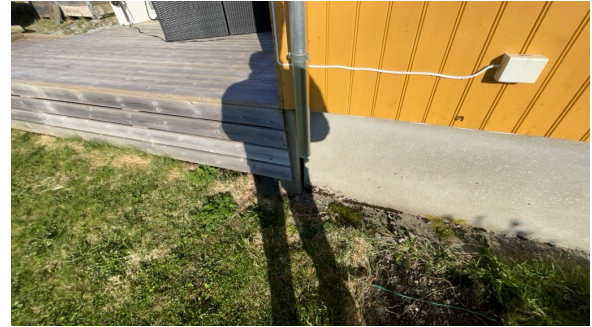
Snøfangere bør vurderes montert for å ivareta personsikkerheten. Manglende snøfangere kan medføre risiko for snøras og skade på personer eller eiendom.

Det bør etableres tilfredsstillende system for bortledning av vann fra taknedløp ved grunnmur, for å unngå fuktskader og redusert levetid på grunnmur og nærliggende konstruksjoner.

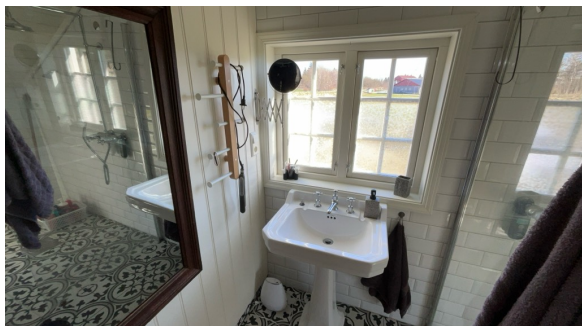
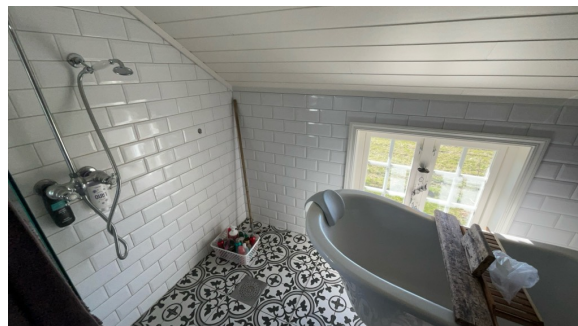
- Uegnete materialer må fuktbeskyttes/utskiftes.

Det bør iverksettes tiltak for å beskytte eller skifte ut uegnede materialer i våtsonen, for å redusere risikoen for fuktskader, råte og soppdannelse. Manglende tiltak kan føre til redusert levetid på konstruksjonen og økte vedlikeholdskostnader.

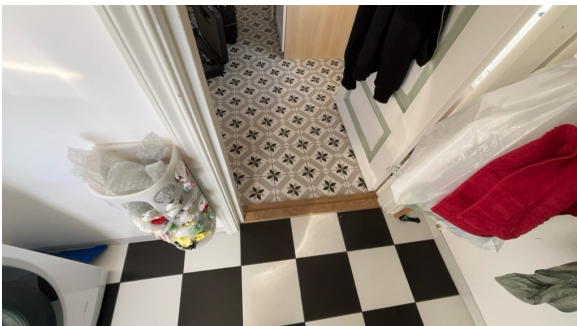
- Det bør etableres tilfredsstillende tilluft til våtrom f.eks. luftespalte ved dør e.l.

Det bør etableres tilfredsstillende tilluft til våtrommet, for eksempel ved å montere en luftespalte eller ventil ved døren. Manglende tilluft begrenser luftutskiftingen og øker risikoen for fuktskader og soppdannelse på grunn av høy luftfuktighet over tid.
