Arnøyvegen 482, 7944 INDRE NÆRØY

**Idyllisk enebolig/fritidseiendom
med eget aneks, flott utsikt og
gode solforhold**

Befaringsdato: 20.04.2026

Rapportdato: 27.04.2026

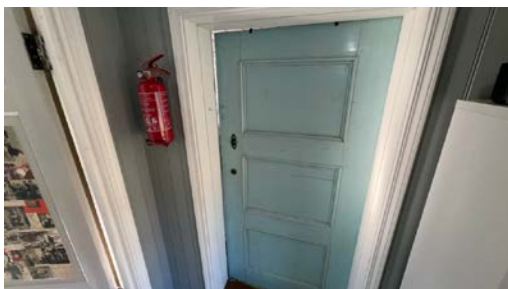
TG 2 Andre innvendige forhold

Avvik: Det er avvik:
