Tilstandsrapport

Enebolig m/ garasje

Novikveien 38 , 8800 SANDNESSJØEN

Rapportdato: 13.04.2026

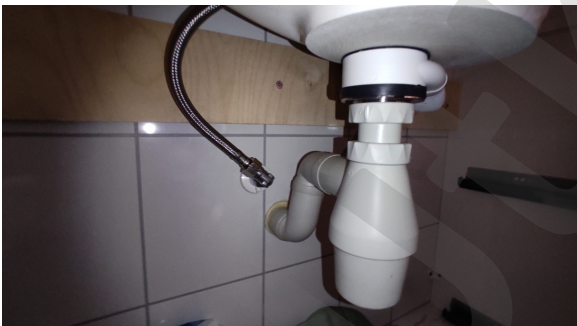
Kontroll av røropplegg.

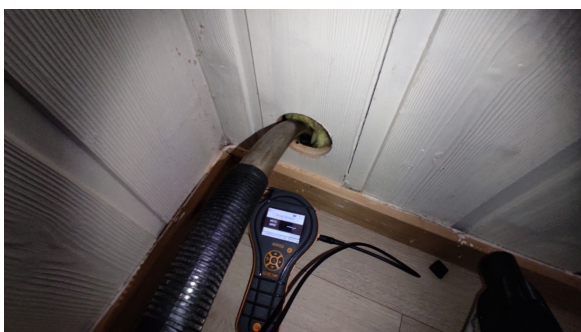
Hulltaking ble utført mot våtsone fra tilliggende stue.

Det ble ikke registrert forhøyede fuktverdier, og måleresultatet ble ikke synlig på fuktmåleren. Dette vil si at trevirket inneholder mindre enn 8% fuktighet. Generelt bør ikke fuktigheten i trevirket ligge høyere enn 15%.

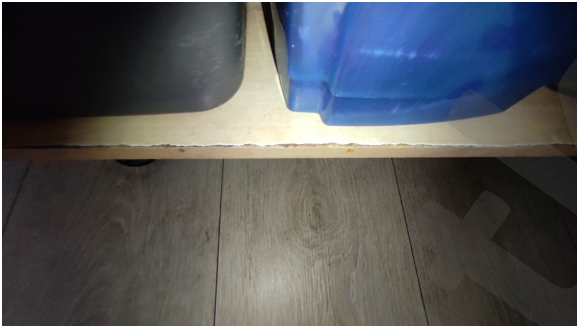
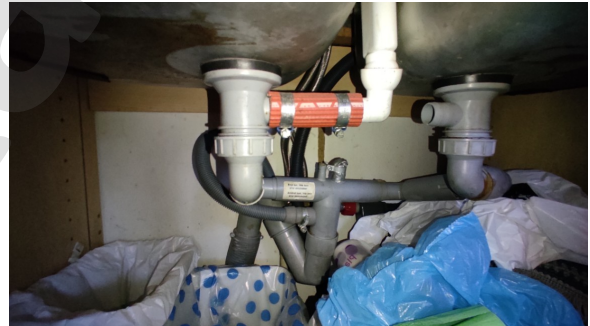
Kontroll av røropplegg.

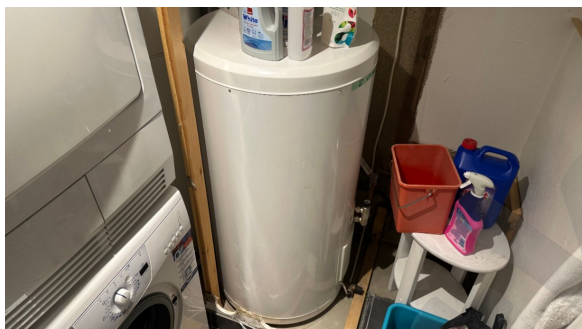
- Det er ikke behov for utbedringstiltak siden tanken fungerer i dag, men ut ifra alder kan skader plutselig oppstå på eldre tanker.

Varmtvannsberedere som er over 20 år gamle har økt risiko for plutselige lekkasjer og funksjonssvikt. Det anbefales å vurdere utskifting for å unngå potensielle vannskader og driftsavbrudd.
