Tilstandsrapport

Enebolig m/ garasje

Novikveien 38 , 8800 SANDNESSJØEN

Befaringsdato: 25.03.2026

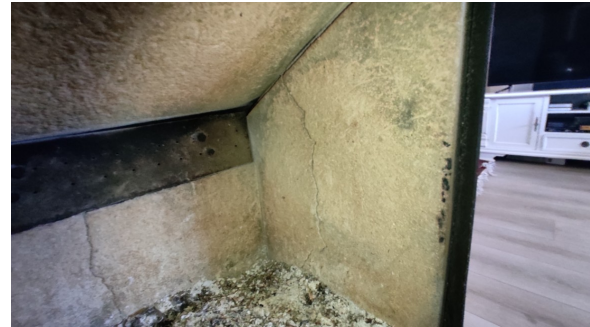
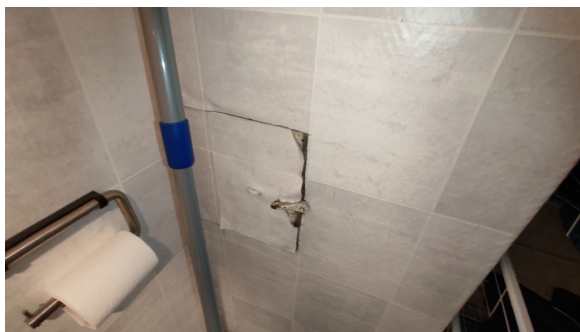
Kontroll av ildsted.

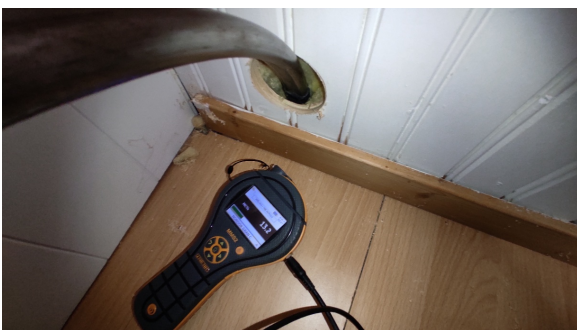
TG1 Rom Under Terreng

Overvåk rommene under terreng jevnlig, da mer enn halvparten av forventet levetid på drenering er overskredet, samt at deler av muren mangler fuktsikring.

TG1 settes da det ikke ble påvist noen avvik ved befaringen.
Merk at hulltakingen er en stikkprøve og det kan ikke utelukkes feil/mangler andre steder.

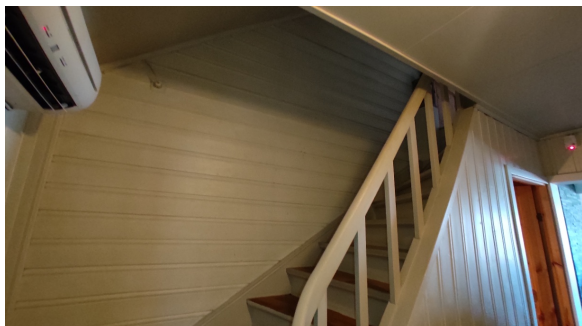
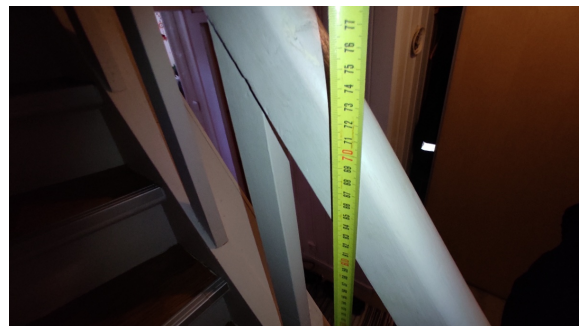
TG1 Innvendige trapper

Malt tretrapp som strekker seg fra 1. etasjen til loftsetasjen.
Innrinn er tekket med belegg.
Høyde på rekkverk: Ca. 70 cm.
Åpninger i rekkverk: Ca. 14,5 cm.

- Det er ikke krav om utbedring av rekkverkshøyder på innvendige trapper opp til dagens krav.
- Det er ikke krav om utbedring av åpninger i innvendige trapper opp til dagens krav.
- Det bør gjennomføres radonmålinger.
- For å avklare omfanget av avvik ved branncelleinndeling må det gjøres nærmere undersøkelser av en kvalifisert fagkyndig person. Brannen kan spre seg raskere ved avvik i branncelleinndelingen.
- Vurder sikring mot ras på eiendommen.
- For å avklare omfanget av avvik ved rømningsveier bør det innhentes en brannteknisk vurdering.
- Rekkverk for utvendige trapper må monteres for å lukke avviket.
- Håndløper på innvendig trapp bør monteres, men det var ikke krav på byggetidspunktet.
- Rekkverk på innvendig trapp må monteres for å lukke avviket.

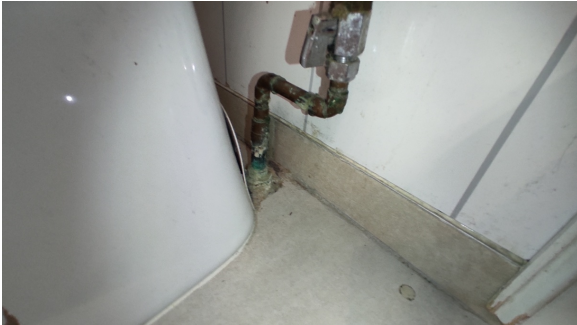
Konsekvensen av manglende dokumentasjon og begrenset inspeksjonsmulighet er økt risiko for skjulte skader, lekkasjer eller feil utførelse, noe som kan føre til fuktskader i omkringliggende konstruksjoner.

Ytterligere undersøkelser må gjennomføres.

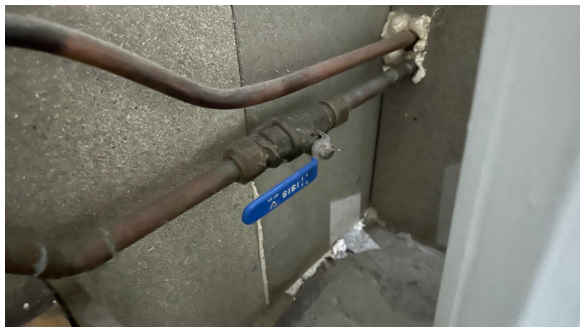
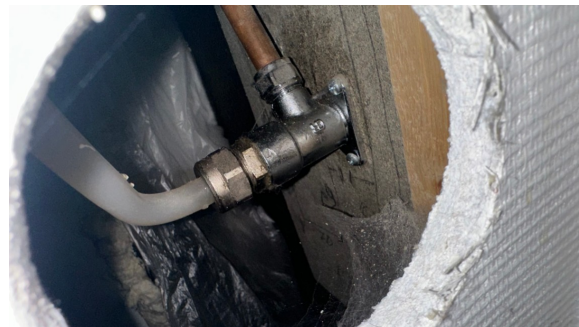
TG 2 Vannledninger

Rør-anlegget bør kontrolleres jevnlig av fagperson, og det bør vurderes utskiftning av vannledninger ved oppgradering eller ved tegn til lekkasje. Konsekvensen av innebygde koblinger og høy alder på rørene er økt risiko for lekkasjer, som kan føre til vannskader på omkringliggende konstruksjoner.

- Anlegget må sjekkes av fagperson, som må utføre eventuelle tiltak på anlegget.
- I forbindelse med oppgradering av våtrom vil det være naturlig med utskiftning av rør.

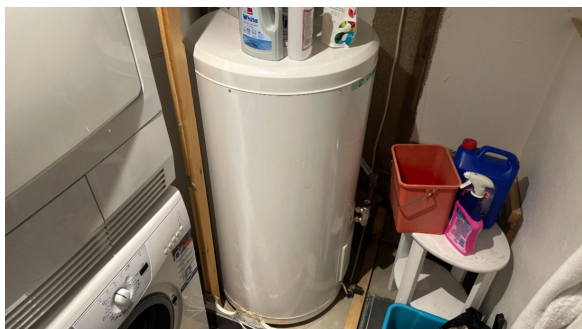
- Det er ikke behov for utbedringstiltak siden tanken fungerer i dag, men ut ifra alder kan skader plutselig oppstå på eldre tanker.

Varmtvannsberedere som er over 20 år gamle har økt risiko for plutselige lekkasjer og funksjonssvikt. Det anbefales å vurdere utskifting for å unngå potensielle vannskader og driftsavbrudd.

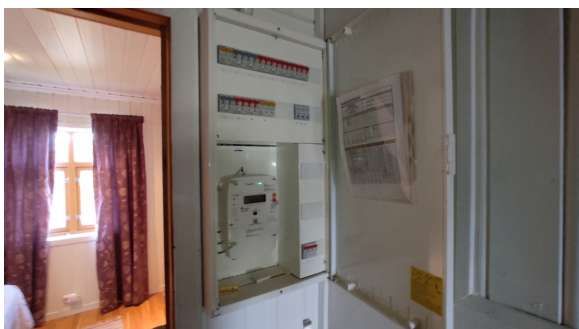
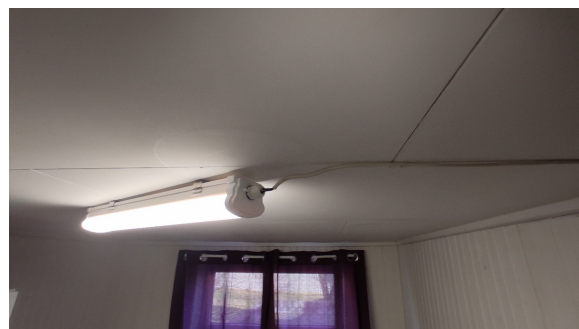
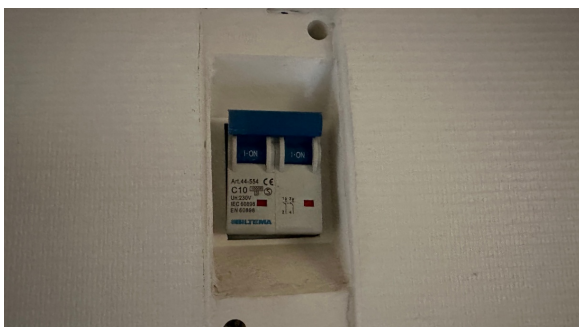
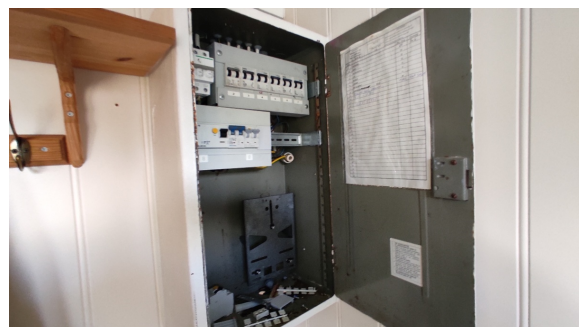
Ja Det foreligger ikke samsvarserklæringer for arbeider utført på det elektriske anlegget. Det er utført arbeid på anlegget uten bruk av registrert elektroinstallasjonsvirksomhet og det anbefales derfor at det innhentes en el-kontroll utført av en registrert elektroinstallasjonsvirksomhet.
