Novikveien 38, 8800 SANDNESSJØEN

**STAMNES - Enebolig med romslig tom og garasje. Nært til ungdom- og videregående skole.**

Befaringsdato: 25.03.2026

Rapportdato: 13.04.2026

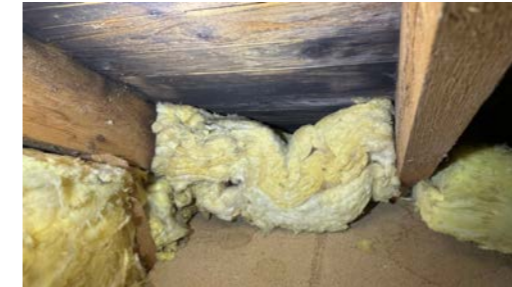
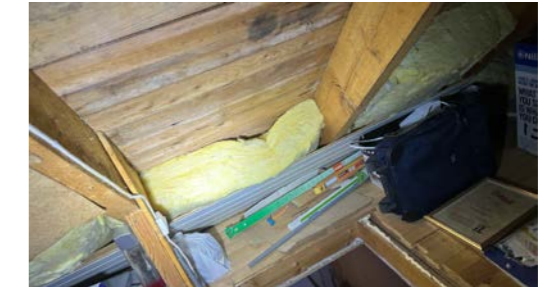
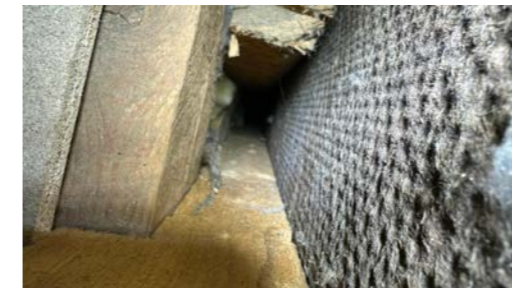
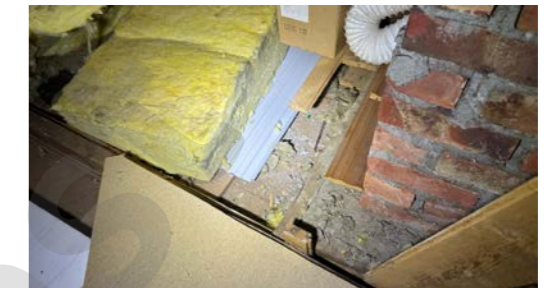
### Takkonstruksjon/Loft

grunn av elde. Det er noe bulker og rustdannelser i tekkingen over garasjen.

Konsekvens/tiltak: Overvåk tilstanden jevnlig. For å få tilstandsgrad 0 eller 1 må tekkingen skiftes ut, men tidspunktet for når dette er nødvendig er vanskelig å si noe om. Når taktekking og undertak begynner å bli gamle, øker risikoen for lekkasjer, noe som kan føre til omfattende og kostbare reparasjoner av underliggende konstruksjoner dersom en ikke foretar tiltak på konstruksjonene før dette oppstår. Det bør utføres lokal utbedring av bulker og rustdannelser i tekkingen over garasjen for å forhindre videre forringelse og redusere risikoen for vanninntrenging og korrosjonsskader på takkonstruksjonen.

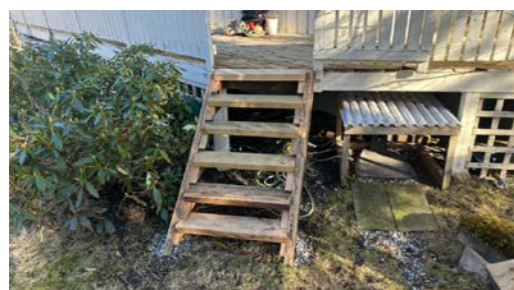
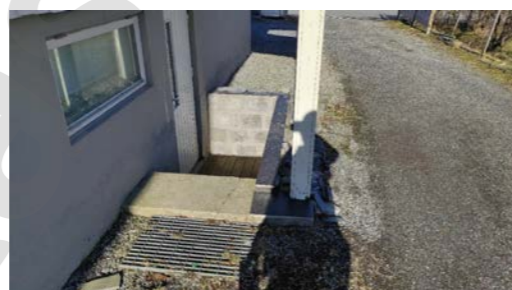
### TG 1 Utvendige trapper

Trapp av tre til terrassen.  
Trapp av betong til kjelleretasjen.

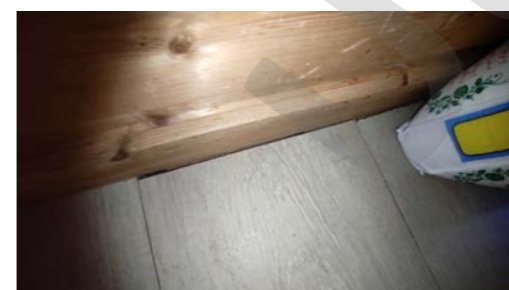
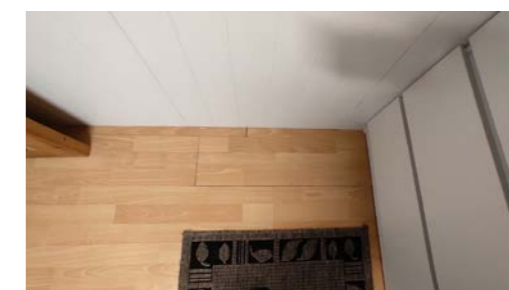
### TG 3 Etasjeskille/gulv mot grunn

- Målt høydeforskjell på over 20 mm innenfor en lengde på 2 meter. Tilstandsgrad 3 gis med bakgrunn i standardens krav til godkjente måleavvik.

- Målt høydeforskjell på over 30 mm gjennom hele rommet. Tilstandsgrad 3 gis med bakgrunn i standardens krav til godkjente måleavvik.

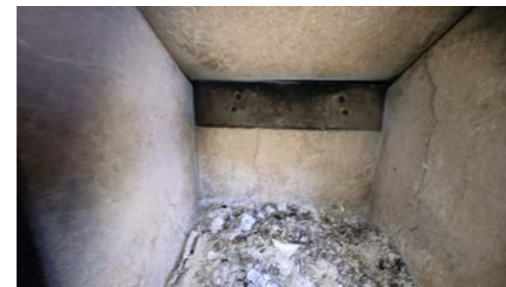
- Pipevanger er ikke synlige.
- Ildfast stein har sprekker.

Tildekking med vinyltapet og plater kan skjule skader eller feil, og medfører økt risiko for brannfare og at eventuelle avvik ikke oppdages i tide.

Kontroll av ildsted.

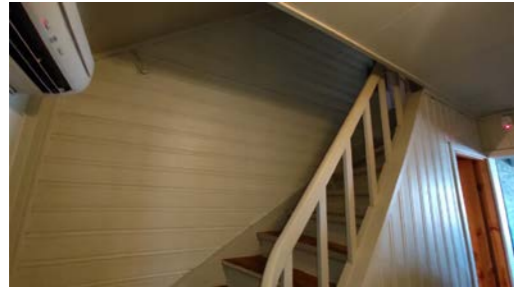
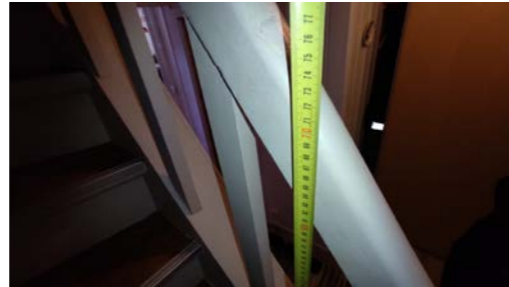
## TG 2 Innvendige dører

- Det er påvist avvik som tilsier at det bør foretas tiltak på enkelte dører.

Dører med deformasjoner eller som tar i karm og terskel bør justeres eller utbedres for å sikre normal funksjon og forhindre ytterligere skade på dørblad, karm eller gulv.

Konsekvensen av manglende tiltak kan være redusert brukervennlighet, økt slitasje og risiko for skader på dører og omkringliggende bygningsdeler.

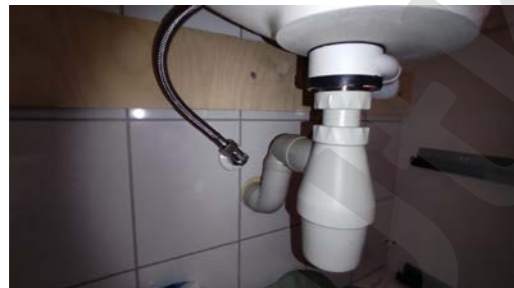
Kontroll av røropplegg.

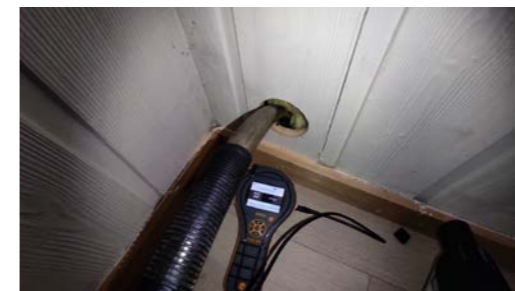
### KJELLERETASJE (HOVEDBOLIG) > BAD

Der er ikke etablert lekkasjesikring eller avrenningsmulighet på det innebygde toalettet.

- Manglende oppgradering av våtrommet medfører høy risiko for at konstruksjonene ikke vil tåle vanlig bruk av vann eller lekkasjer. Selv om det er dusjkabinett, er det fortsatt en betydelig risiko for at våtrommets konstruksjoner ikke tåler lekkasjer. Dette kan føre til fuktskader på tilstøtende konstruksjoner.

Våtrommet bør totalrenoveres for å oppfylle dagens krav til tettesjikt, lekkasjesikring, rørgjennomføringer, fall mot sluk og ventilasjon.

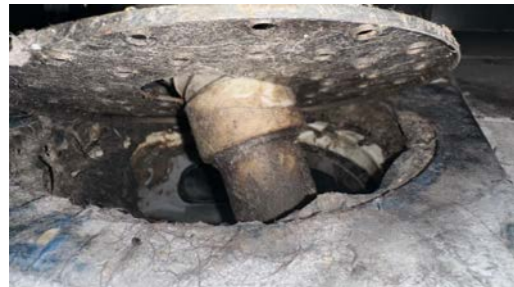
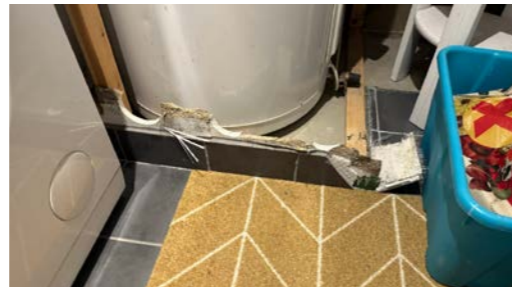
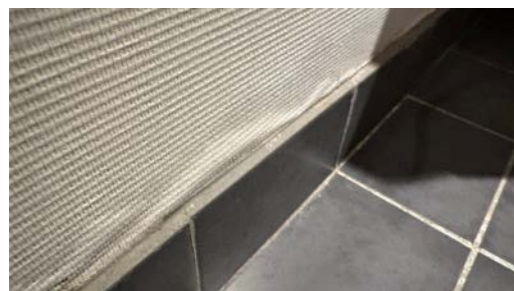
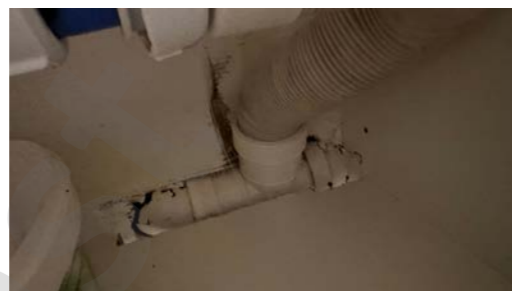
### KJELLERETASJE (HOVEDBOLIG) > BAD

Det ble og utført fuktsøk på gulvet i våtrommet, og det ble ikke registrert markante avvik i ledningsevnen til overflatematerialet.

Merk at rommet har vesentlige avvik som medfører at vannforbruk direkte på overflatene vil medføre skadet på konstruksjon.

- TGIU gitt ut ifra manglende mulighet for hulltaking.

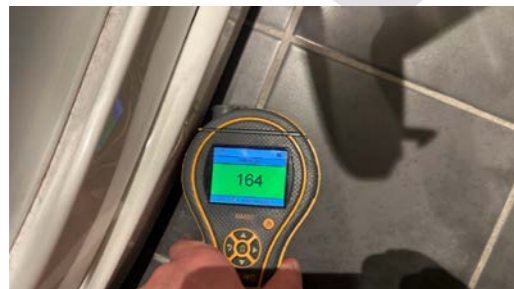
### KJELLERETASJE (UTLEIEDEL) > BAD

Sprekk i flisfuger.

- Manglende oppgradering av våtrommet medfører høy risiko for at konstruksjonene ikke vil tåle vanlig bruk av vann eller lekkasjer. Selv om det er dusjkabinett, er det fortsatt en betydelig risiko for at våtrommets konstruksjoner ikke tåler lekkasjer. Dette kan føre til fuktskader på tilstøtende konstruksjoner.

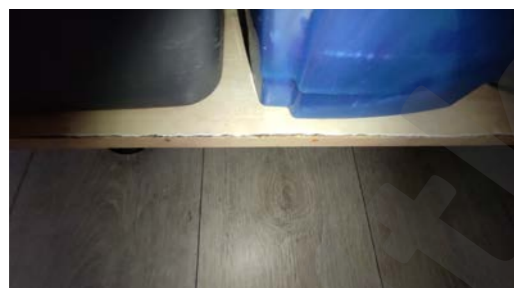
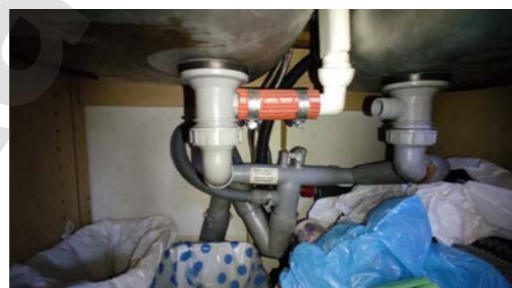
Kontroll av røropplegg.

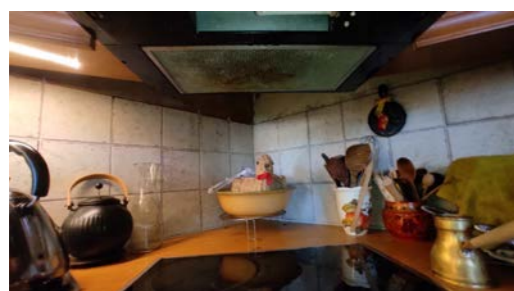
### KJELLERETASJE (UTLEIEDEL) > KJØKKEN

Det er registrert fuktskader i innredning under vask, med synlig misfarging og skader i materialer. Forholdet opplyses å være relatert til tidligere lekkasje i vegg mellom hybel og kjeller i hovedbolig.

Skadet innredning bør skiftes, og tilstøtende konstruksjoner bør kontrolleres for eventuelle følgeskader. Eventuelle resterende fuktproblemer må utbedres før ny innredning monteres. Ytterligere undersøkelser angående skaden må gjennomføres for å avdekke omfanget.
