Buvikvegen 428, 7350 BUVIKA

**Koselig og godt ivaretatt enebolig  
med idyllisk beliggenhet, like ved  
sjøen | Dobbelgarasje på ca. 64  
kvm | Barnevennlig**

# Velkommen til Buvikvegen 428!

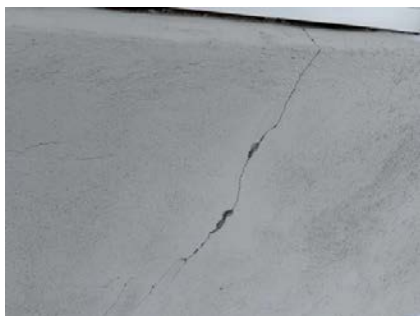
### 6.2 Grunnmur og fundament

| Bygningsdel | Oppsummert begrunnelse for tilstandsgrad |
|---|---|
| Grunnmur og fundament | TG 2 settes med bakgrunn i alder/ riss. |

| Er det påvist sprekker/riss eller skader? | Ja |
| Det registreres mindre riss i grunnmur. Dette er ikke uvanlig og vurderes ikke å ha vesentlig konstruksjonsmessig betydning slik dette fremstår i dag. Det gjøres oppmerksom på stedvis begrenset innvendig kontroll da noen vegger er utført, samt lagrede varer | |

| Jevnlig kontroll. | |

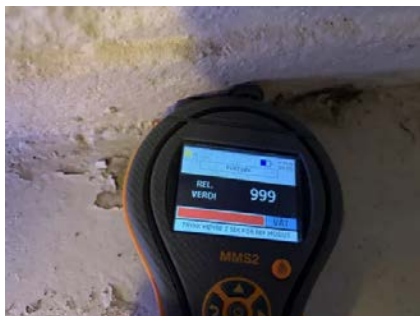
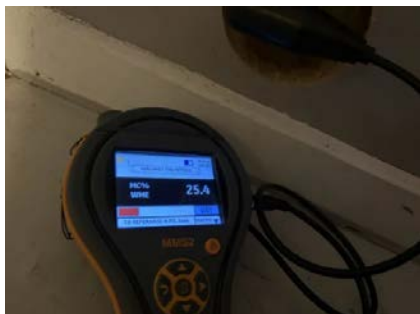
## 6.3 Rom under terreng

| Bygningsdel | Oppsummert begrunnelse for tilstandsgrad |
|---|---|
| Rom under terreng | TG 2 er satt med bakgrunn i at dette er en risikokonstruksjon manglende fuktsikring mot grunn. |

Kjelleren er i hovedsak en grovkjeller. Det er utført to vegger mot grunnmur da i gang og vaskerom.

Er det symptomer på fuktskade? (se etter skader og foreta fuktmåling) Ja

Det er foretatt hulltaking i nedre del av vegg i gang/ trapp. Ved fuktmåling i treverk i forbindelse med hulltaking, måles et fuktnivå som er over faregrensen for utvikling av skader. Det ble likevel ikke registrert fuktskader i området. Videre registreres det mineralutslag (salt/kalkutslag) i overflater, som indikerer at det er en fuktgjennomgang fra grunnen.

Til orientering er eldre kjellere fra byggeåret ikke oppbygd med tanke på senere innredning og bruk som en del av boligarealet. Til tross for at det er etablert ny drenering rundt boligen etter byggeåret kan det fortsatt forekomme fuktopptrekk fra grunnen under kjellergulv. Dette med bakgrunn i at det ikke ble benyttet plastfolie under gulvstøpen på den tid bygget ble oppført, som i dag er en vanlig byggemetode.

Det påviste fuktnivå gir grunn til å overvåke konstruksjonen for å se utvikling over tid, og eventuelt foreta tiltak for å unngå fuktskader.

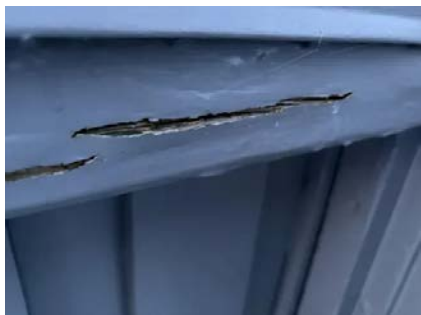
**6.5 Balkong, terrasse, platting: Takterrasse**

Takterrasen er oppgradert på ukjent tidspunkt. Balkongen er dekket med papp med planlagt avrenning til takrenne.

Kontroll er begrenset grunnet snø. Det anmerkes stedvis utvendig fuktskader på treverket. Videre er takrenner av eldre dato og har slitasjeskader. Ved visuell besiktigelse av underliggende himlingsflater i vindfanget ble det ikke observert fukt.

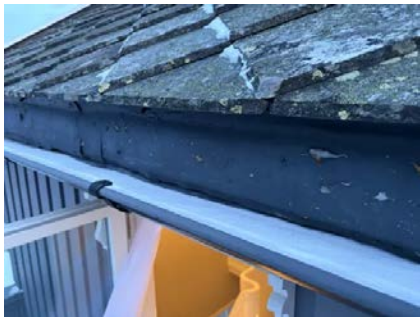
## 6.8 Renner og nedløp

| Er det synlige skader på renner/nedløp? | Ja |

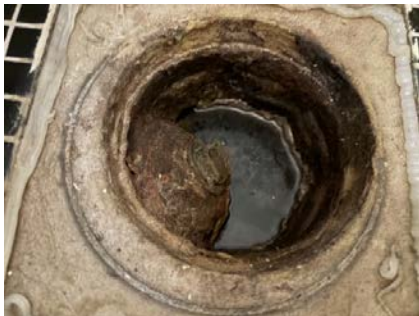
## 6.22 Våtrom

| Bygningsdel | Oppsummert begrunnelse for tilstandsgrad |
|---|---|
| Våtrom | TG 3 er satt med bakgrunn i synlige fuktskader på innredningen. |

Det anbefales fortsatt bruk av badekar eventuelt å installere et dusjkabinett for å begrense overflater for belastning med fritt vann.

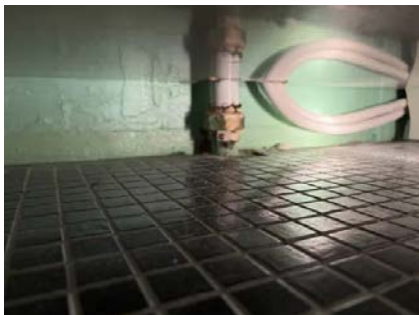
| Bygningsdel | Oppsummert begrunnelse for tilstandsgrad |
|---|---|
| Våtrom - Membran, tettesjikt og sluk | Tilstandsgrad 2 er satt med bakgrunn i alder på tettesjikt og derav økt risiko for lekkasjer. |

Det anbefales en forsiktig bruk. En oppgradering av rommet er påregnelig.
