# Tilstandsrapport

Enebolig

Kolmoveien 29, 1930 AURSKOG

Befaringsdato: 30.06.2025

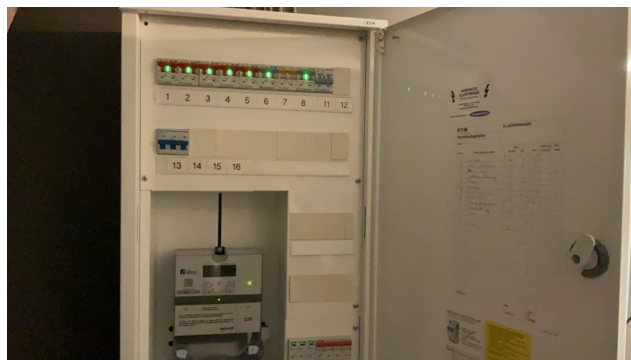
10. Er det tegn på at kabelinnføringer og hull i inntak og sikringsskap ikke er tette, så langt dette er mulig å sjekke uten å fjerne kapslinger?  
**Nei**
11. Finnes det kursfortegnelse, og er den i samsvar med antall sikringer?  
**Ja**
12. Foreta en helhetsvurdering av det elektriske anlegget, dets alder, allmenne tilstand og fare for liv og helse. Bør det elektriske anlegget ha en utvidet el-kontroll?  
**Ja Da det ikke er fremlagt noe dokumentasjon på kontroll av det elektriske anlegget, anbefales det på generelt grunnlag utvidet el-kontroll i boligen.**  
**Kostnadsestimat er vurdert for kontroll og for mindre utbedringer på anlegget.**

Kostnadsestimat: 10 000 - 50 000
